Estructuras de Concreto Reforzado Afectadas por Mecanismos de Corrosión: Casos de Estudio

Reinforced Concrete Structures Under Corrosion: Case Studies

Guzmán Marcelo^{1,2}, Palazzo Gustavo^{1,2*}, Roldan Víctor^{1,3}, Calderón Francisco³

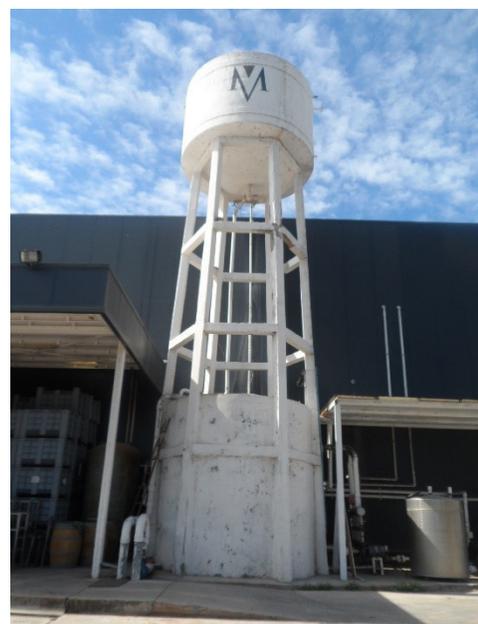
Figura 5. Estructura de concreto reforzado para sostenimiento de tanque elevado

Luego del relevamiento geométrico, se procedió a la evaluación del estado de conservación y descripción de patologías observables. En general se observó un importante avance de procesos corrosivos tanto en las armaduras vigas como de columnas (Figura 6), situación que motivo la degradación del concreto. Dicho mecanismo de degradación ha ocasionado en algunos casos fisuras en el concreto, así como agrietamiento en algunas zonas, llegando a producirse el desprendimiento del concreto y del revoque.

Este mecanismo de degradación presente en el concreto, se debe a las condiciones de exposición a las cuales estuvieron sujetos los elementos estructurales a lo largo del tiempo. Dichas condiciones han estado asociadas a la despasivación de la armadura, a elevados contenidos de humedad en el concreto, y a la penetración de oxígeno en el mismo, permitiendo así el desarrollo del mecanismo indicado.

De la evaluación llevada a cabo, se puede establecer como diagnóstico que en varios sectores de los elementos estructurales hay un avanzado proceso de corrosión en las armaduras, motivado por la conjunción de varias razones, tales como las condiciones ambientales, la baja calidad del concreto, el humedecimiento de las superficies por filtraciones, y por la falta de mantenimiento preventivo. Por otra parte en aquellos sectores en donde aún no se manifiesta degradación, de no intervenir en el corto plazo, los mismos se verán afectados en el transcurso de unos pocos años.

Ante ello, el nivel de daño asignado al sistema estructural corresponde al del Nivel C. Por lo tanto, el sistema estructural evaluado requiere de una inmediata intervención a fin de restituir su capacidad estructural, y con ello, evitar riesgo en la estabilidad estructural del tanque elevado.

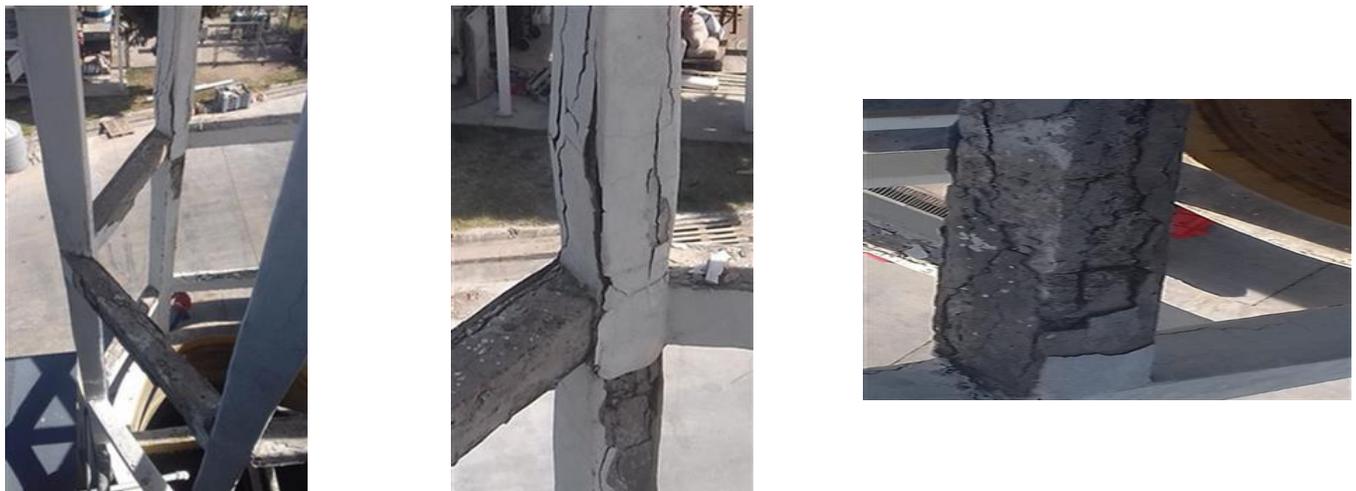
Figura 6. Proceso corrosivo en armaduras. Degradación del concreto

armadura (carbonatación), y a para la penetración de oxígeno, en tanto que las filtraciones de agua propias del tanque, han constituido el aporte de humedad necesario para el desarrollo del proceso electroquímico de corrosión.

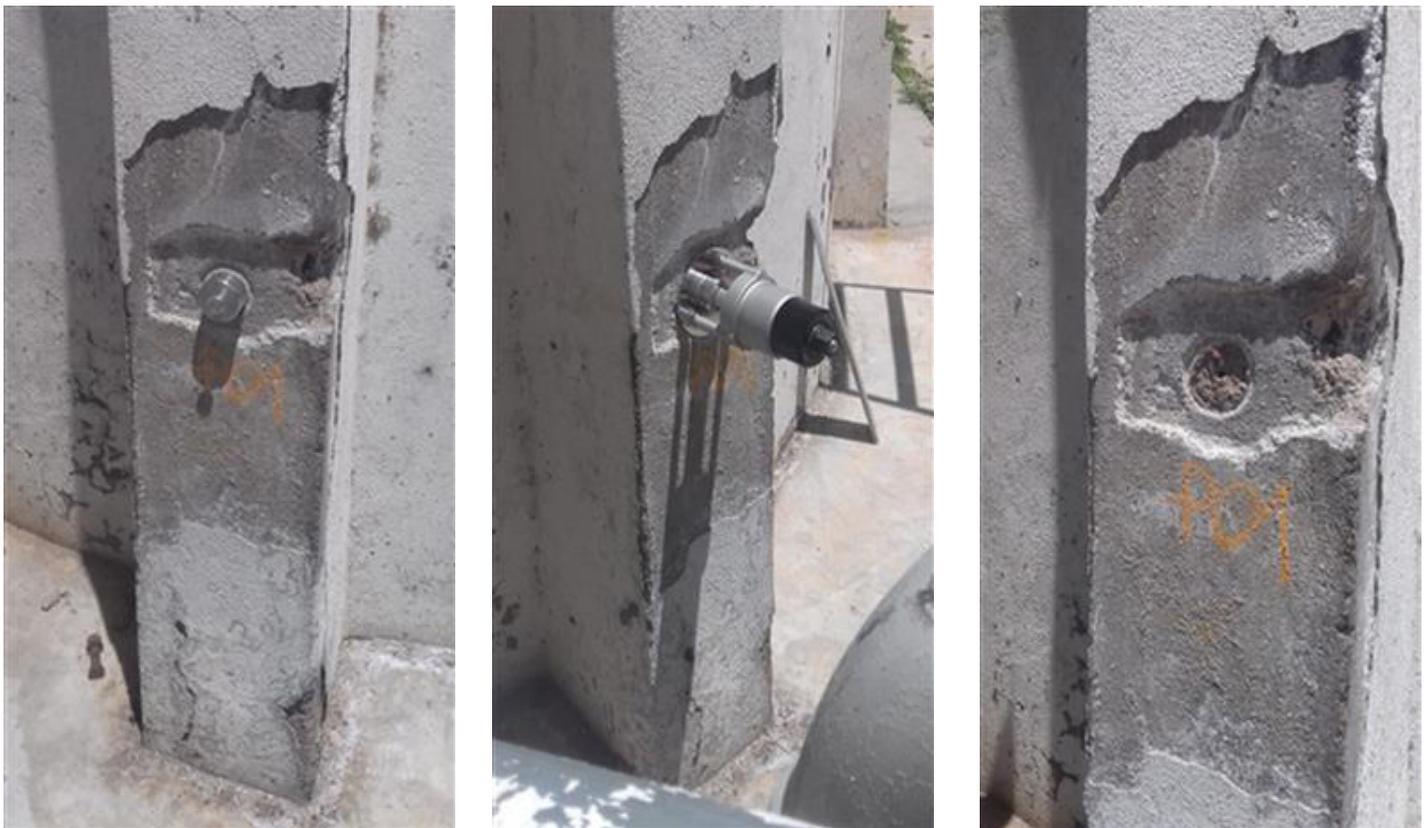
De los ensayos realizados tanto en columnas como en vigas, se pudo inferir una resistencia a la tracción del concreto del orden de 1.0 MPa.

Figura 7. Ensayo de Pull-Off

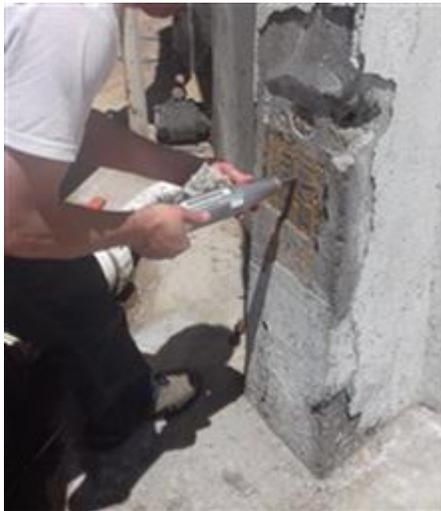
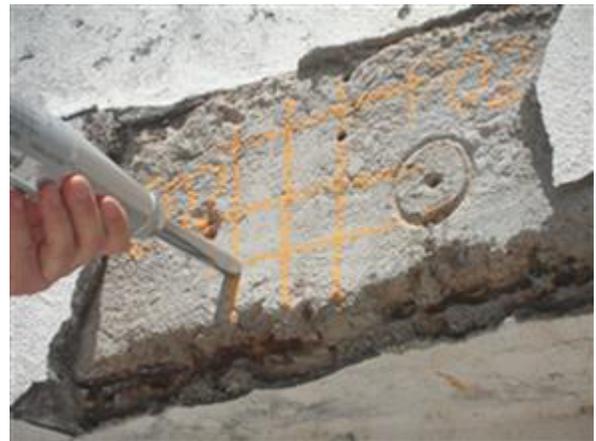
De los ensayos realizados, se obtuvo un índice esclerométrico medio del orden de 30. Esto permitió inferir que la resistencia a compresión del concreto, correlacionada a la resistencia correspondiente a probetas cilíndricas y teniendo en cuenta el avance del

Figura 8. Ensayo de esclerometría

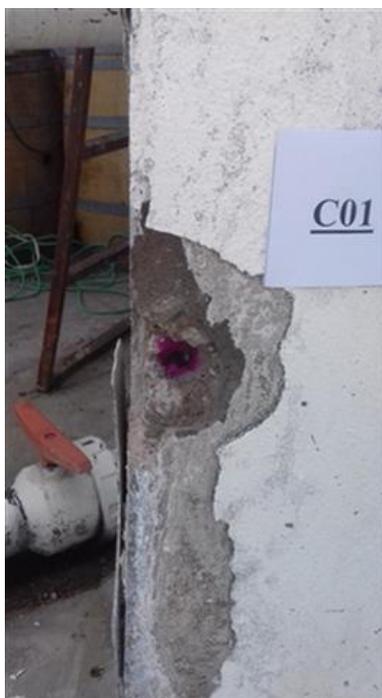
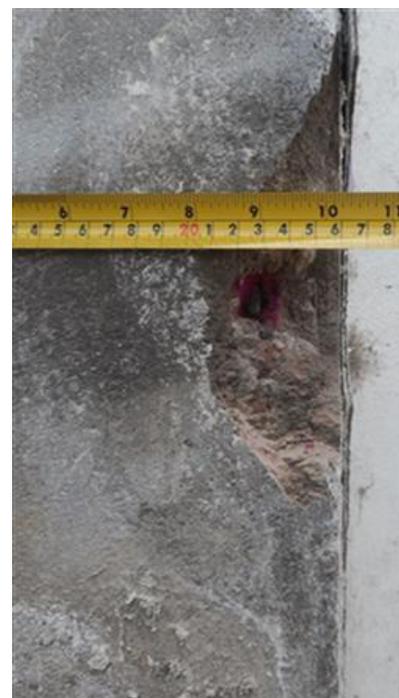
Los resultados obtenidos indicaron un avance del frente de carbonatación de aproximadamente 15 mm, medido desde la superficie del sustrato de concreto (habiendo retirado revoque) hacia el interior del mismo. En cuanto a la ubicación de la armadura con respecto

a la misma referencia antes indicada, en los casos de mayor compromiso esta resultó de aproximadamente unos 10 mm, por lo que el frente de carbonatación ya había alcanzado a la armadura, y en consecuencia despasivandola. Otros sectores en cambio, presentaron recubrimientos de la armadura del orden de los 20 mm, por lo que aún mantenían su pasivación.

Figura 9. Ensayo de carbonatación

2.12 mm/año^{1/2}. Por lo tanto de no aplicar medidas que morigeren la velocidad de avance del frente de carbonatación, el tiempo t que deberá transcurrir desde la fecha de evaluación hasta que las armaduras actualmente pasivadas se despasiven, será de aproximadamente unos 6 años.

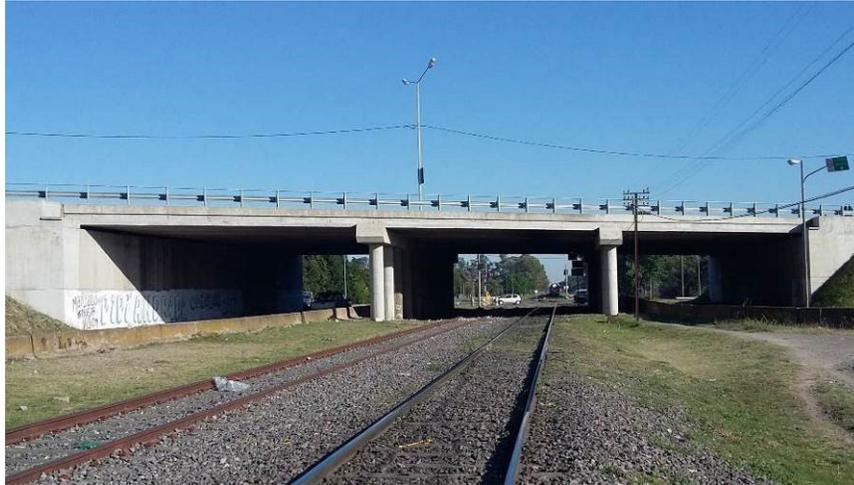
Figura 10. Puente vial evaluado

El siguiente caso evaluado (Figura 10), corresponde al de un puente vial de tres vanos. Los tableros de concreto reforzado se apoyan en un sistema estructural constituido por catorce columnas de igual material.

el ingreso desde el exterior de agentes agresivos. En cuanto a la homogeneidad del concreto, la misma es inadecuada debido a la presencia generalizada de fisuras. Las armaduras presentaron distintos niveles de recubrimiento, desde armaduras expuestas naturalmente por desprendimiento del recubrimiento, hasta recubrimientos aún existentes del orden de los 40 mm. En general, las armaduras ubicadas en la parte inferior del tablero presentaban una corrosión casi generalizada, dando lugar a este mecanismo de degradación a distintos niveles de daño observables visualmente. En algunas de las barras de acero y en algunos sectores, se observó una delaminación significativa de la armadura, dando lugar a una reducción importante o pérdida casi total de la sección de la barra. Esto último ha motivado el desprendimiento del concreto de recubrimiento. Ante ello, el nivel de daño asignado a los tableros corresponde al del Nivel D. Por lo tanto, los tableros evaluados requieren de una inmediata intervención a fin de restituir su capacidad estructural, y con ello, evitar riesgo en la estabilidad de los mismos ante las cargas de servicio que lo solicitan.

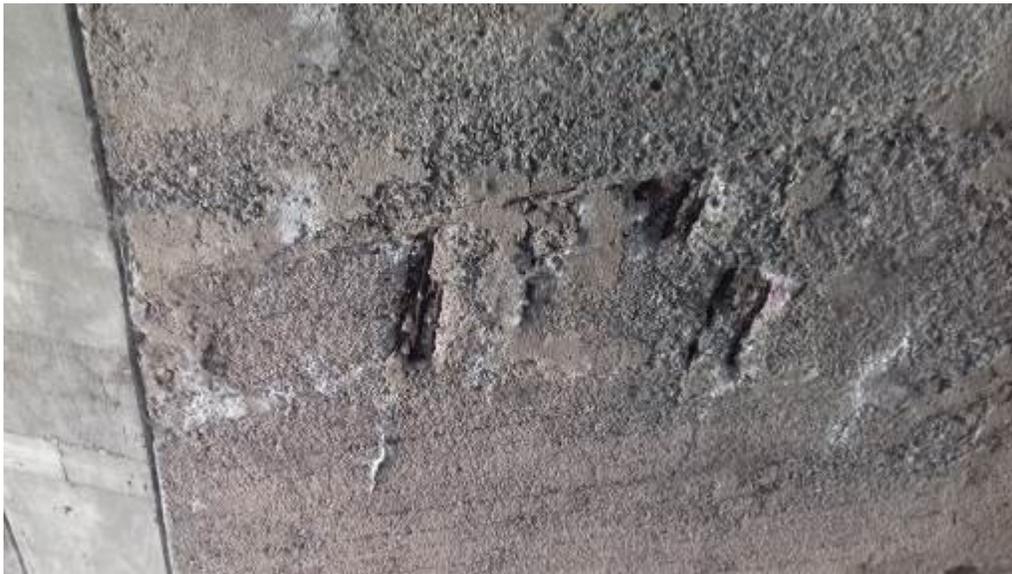
En algunos sectores de la parte inferior del tablero y dadas las condiciones de degradación a las cuales se encontraba sujeto el concreto, las armaduras se encontraba a la vista debido al desprendimiento de su recubrimiento (Figura 13).

Figura 13. Degradación del concreto por corrosión de armaduras

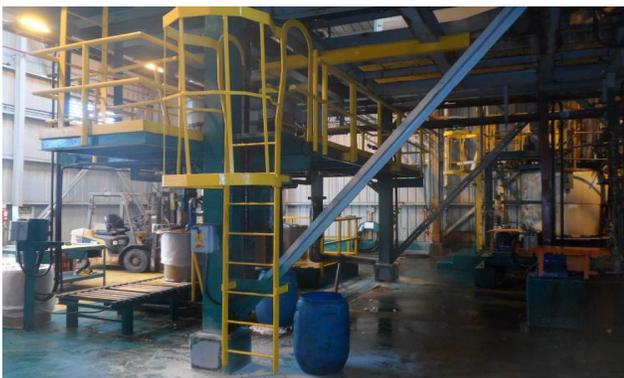
El último caso evaluado (Figura 18), corresponde al de las bases y pedestales, así como también, de una losa de concreto reforzado de una nave industrial. En dicha nave se empaqueta un producto final obtenido de un proceso industrial, que da lugar a una elevada concentración de cloruros, los cuales son propios del producto procesado.

Figura 18. Bases y losa de concreto reforzado evaluadas en el sector industrial

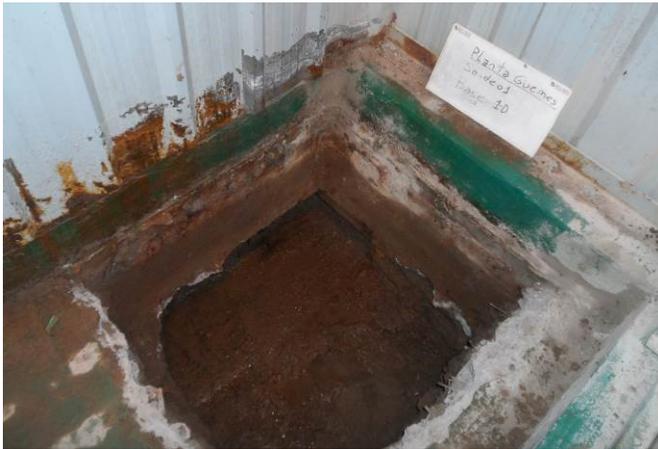
De las evaluaciones llevadas a cabo, se pudo inferir que el concreto de las bases presentaba una adecuada calidad en términos de homogeneidad y resistencia. En cuanto a los pedestales, por debajo del contrapiso presentaban fisuras en el interior de la masa

a) Base de concreto reforzado.

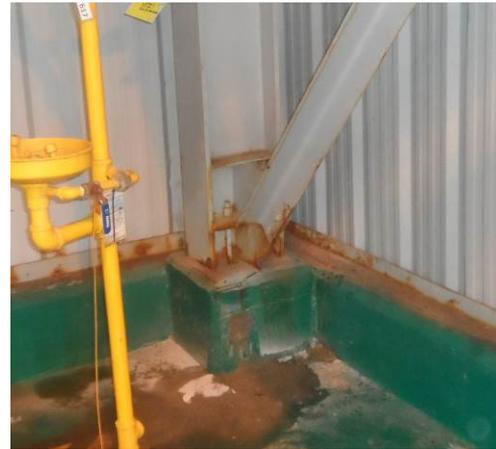
b) Pedestal de columna metálica

de concreto obedeciendo las mismas a un incipiente estado de corrosión de sus armaduras. Los pedestales por encima del contrapiso, presentaban fisuras en el concreto debidas al proceso de corrosión que afecta a las pletinas de vinculación entre la columna metálica y el pedestal. Ante ello, los pedestales presentan un nivel de daño entre tipo B y C, requiriendo su pronta intervención.

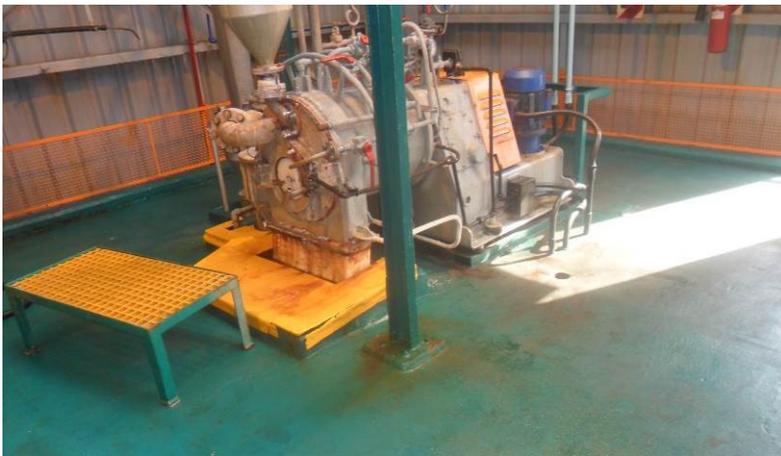
Figura 20. Losa de entpiso de concreto reforzado. Apoyo de centrifugadora

En cuanto a la losa de entpiso, esta presentaba un mal estado de conservación producto del avanzado estado de corrosión de sus armaduras, lo cual ha ocasionado fisuras, desprendimiento y en algunos casos, la pérdida material del concreto de recubrimiento. Por otra parte, este estado de corrosión ha motivado pérdida en la sección original de la armadura de refuerzo. Frente a ello, la losa presenta un nivel de daño del tipo E, donde su recuperación mediante alguna técnica de intervención no resultaría viable, proponiéndose entonces su demolición y posterior restitución.

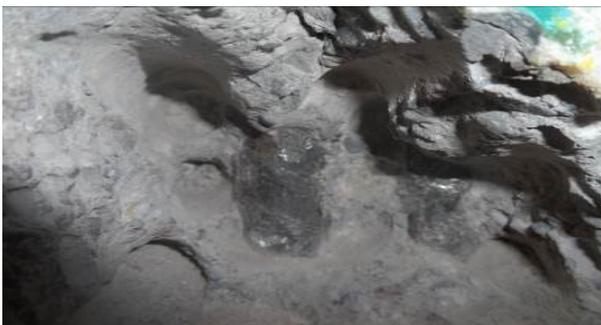
De los sondeos mecánicos llevados a cabo (Figuras 22) y de los testigos extraídos, se pudo establecer que la armadura de las bases no presentaba corrosión; en cuanto a los pedestales, la armadura por encima del nivel de contrapiso tampoco presentaba corrosión, sí en cambio presentaba un cierto nivel de corrosión la armadura ubicada por debajo de dicho contrapiso. En tanto que las armaduras de la losa presentaba un avanzado proceso de corrosión.

a) Pedestal

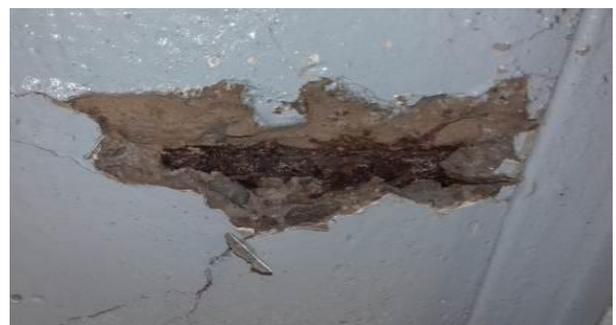
b) Losa de entpiso
