Procedimiento de Evaluación Sísmica y Refuerzo Estructural Aplicados a un Edificio Escolar

Seismic Assessment and Structural Retrofit Procedure Applied to a School Building

Palazzo Gustavo^{1*}, Roldan Víctor², Guzmán Marcelo³, y Calderón Francisco⁴

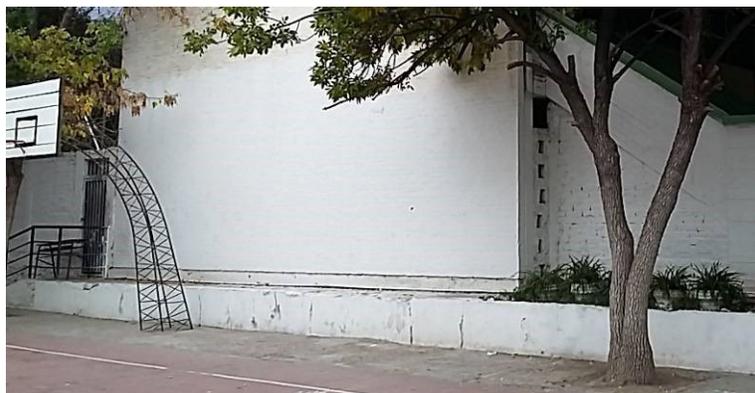
Figura 1 (b). Edificio escolar (muro perimetral este)

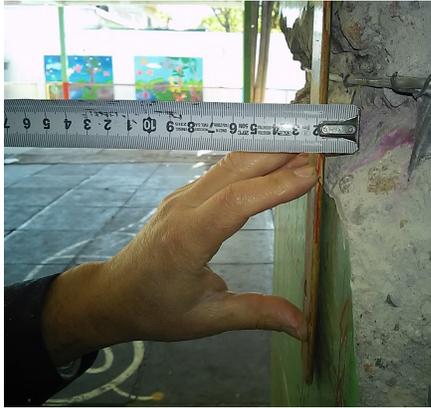
La evaluación del frente de carbonatación, como el que se muestra en la Figura 3, se realizó con fenof-taleína.

Figura 3. Ensayo de carbonatación

El frente de carbonatación tenía un avance de aproximadamente 20 mm, alcanzando la ubicación de la armadura. No obstante, la armadura se encontraba íntegra, sin un proceso de corrosión en evolución.

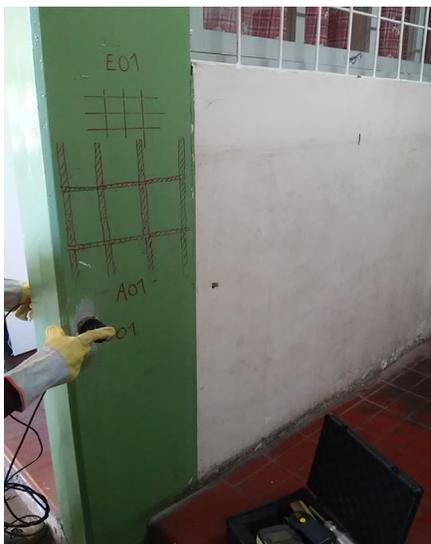
Se realizó el ultrasonido según la Norma IRAM 1683 (1990), con un equipo Controls Modelo 48 N° 21046, tal como se observa en la Figura 4.

Figura 4. Ensayo de ultrasonido

En lo que respecta a los ensayos de ultrasonido, la velocidad del pulso resultó, en términos generales, del orden de los 3.0 km/s, lo cual correspondería a un concreto de calidad de regular a bueno.

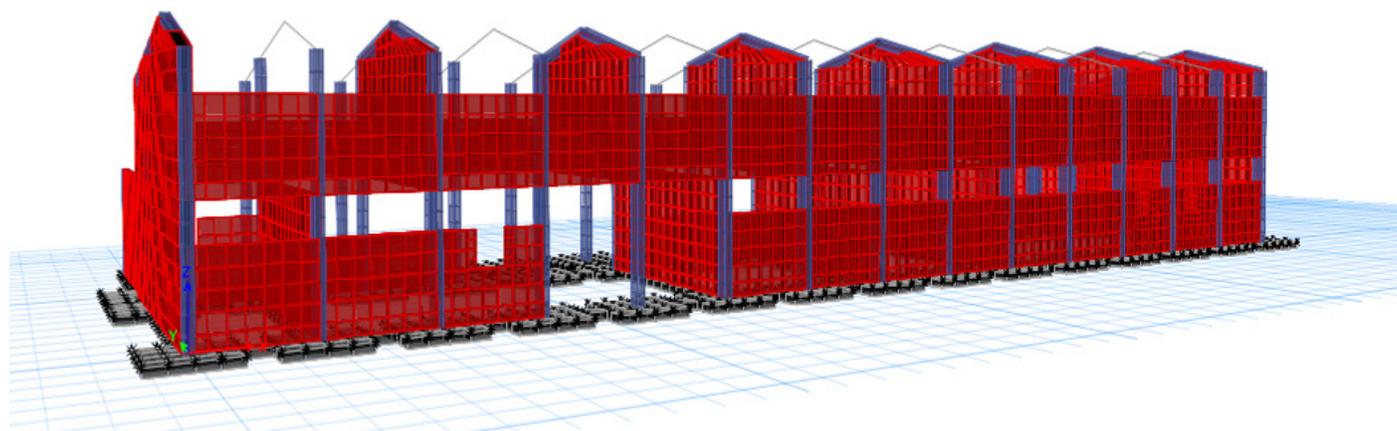
Con el modelo computacional que se muestra en la Figura 7 se realizó la evaluación sísmica de la construcción existente, mediante un programa comercial

Figura 7. Modelo computacional del edificio escolar

de elementos finitos. Los elementos estructurales lineales (vigas y columnas) fueron representados con elementos tipo frame de dos nodos, en tanto que los elementos estructurales y no estructurales planos (muros y bases) fueron representados con elementos tipo shell de cuatro nodos.

Para la estructura se utilizaron como método de análisis modal: el método estático y el método dinámico (procedimiento de respuesta lineal en el tiempo) según el INPRES-CIRSOC 103 (2013). Como demanda sísmica se consideró el sismo de diseño del reglamento argentino, modificado en función del factor de riesgo correspondiente a escuelas.

Del análisis estructural, para el modelo del edificio original con un corte basal de 2571.00 kN en dirección longitudinal y de 2126.00 kN en la transversal, se destaca: (i) la demanda máxima en columnas cortas de fachada fue de 123.00 kN; (ii) la demanda máxima de corte en muros exteriores en la dirección transversal fue de 492.00 kN; y (iii) la distorsión horizontal máxima para las columnas cortas en la dirección longitudinal fue del 1.36%.

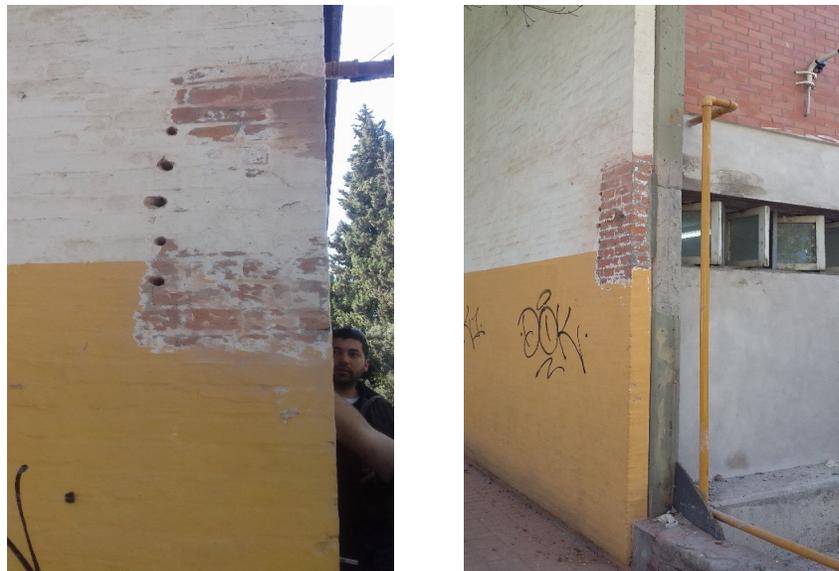
Figura 8 (b). Sistema de refuerzo con FRP (limpieza del sustrato en mampostería)

Como metodología implementación del refuerzo con FRP se consideró: la limpieza del sustrato, reparación de las zonas dañadas del mismo, preparación del

adhesivo y su colocación, y aplicación del tejido FRP impregnado del adhesivo. Las tareas mencionadas se muestran en la Figura 8.

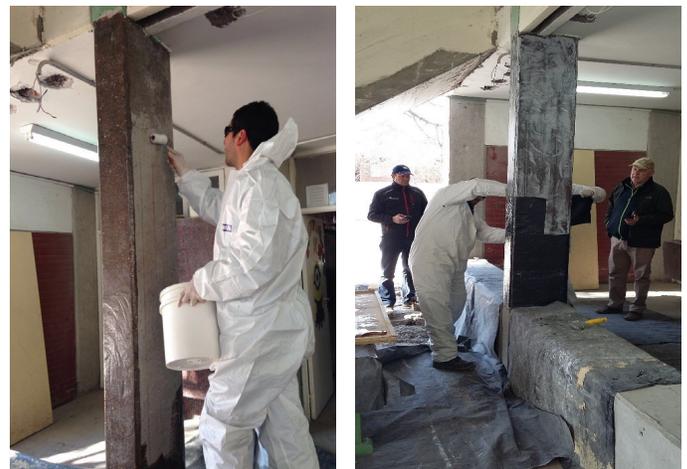
Figura 8 (e). Sistema de refuerzo con FRP (colocación del sistema FRP + adhesivo)

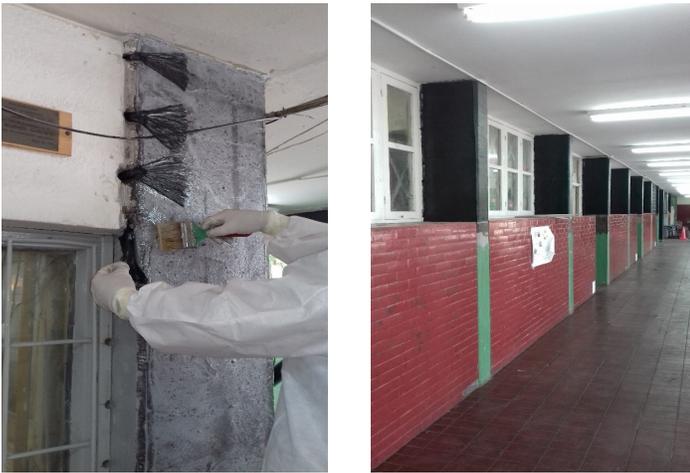
Figura 8 (f). Sistema de refuerzo con FRP (colocación de conectores)

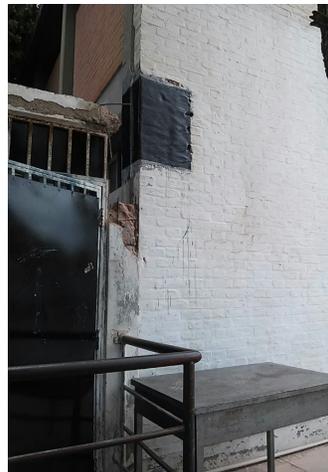
Figura 8 (h). Sistema de refuerzo con FRP (refuerzo de columna corta en extremos)

—Un sistema de refuerzo local, materializado con polímeros reforzados con fibra (FRP), para aumentar la capacidad a corte de las columnas cortas, y contribuir a la restricción lateral de armadura longitudinal en las columnas aisladas; y

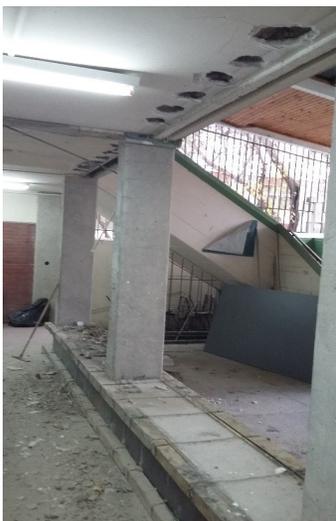
Figura 9 (c). Sistema de refuerzo con riostras (preparación de anclajes en losa)

Para el refuerzo con riostras se consideró, como se presenta en la Figura 9: excavación de cimentaciones, armado y llenado de viga de cimentación y bases, instalación de marco metálico anclado en estructura de concreto reforzado, y colocación de las riostras.

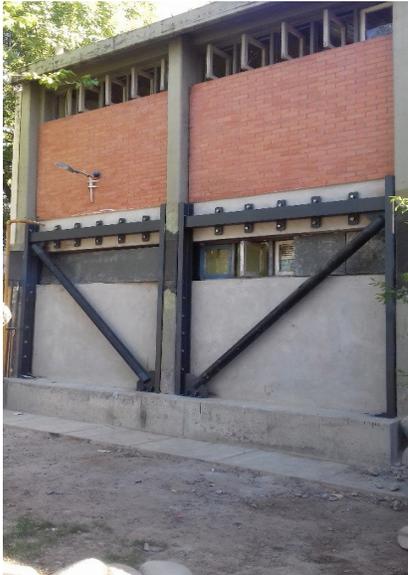
Figura 9 (e). Sistema de refuerzo con riostras (riostroas instaladas)

—Un sistema de refuerzo global de la capacidad sismorresistente, constituido por un sistema de riostras que se incorporaron en los extremos de los planos estructurales de fachada, en la dirección longitudinal. Este refuerzo fue diseñado según la norma americana ACI 440.2R (2008).

La estrategia de refuerzo global consistió en la incorporación de riostras metálicas para reducir principalmente los desplazamientos de piso del edificio. Para evitar la concentración de esfuerzos en la zona de vínculo de la riostra a la estructura existente, las diagonales metálicas se vincularon a un marco metálico anclado a la estructura en todo su perímetro. Como todos los elementos que integran esta estrategia de refuerzo se realizaron en taller, los tiempos de implementación en obra fueron reducidos, contribuyendo también a lograr una metodología de refuerzo realizada en poco tiempo, y con la escuela en funcionamiento.

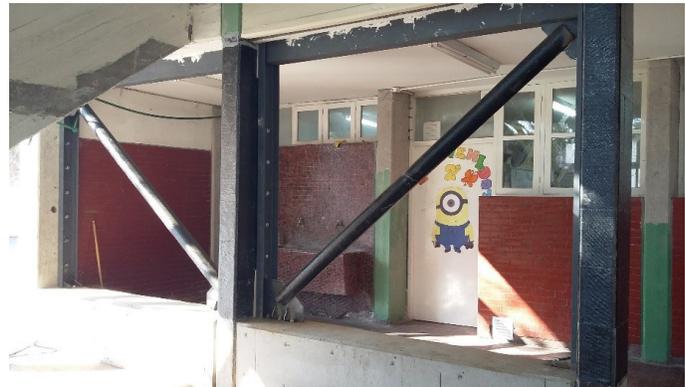
Figura 9 (f). Sistema de refuerzo con riostras (riostroas instaladas)
