Estructuras de Concreto Reforzado Afectadas por Mecanismos de Corrosión: Casos de Estudio

Reinforced Concrete Structures Under Corrosion: Case Studies

Guzmán Marcelo^{1,2}, Palazzo Gustavo^{1,2*}, Roldan Víctor^{1,3}, Calderón Francisco³

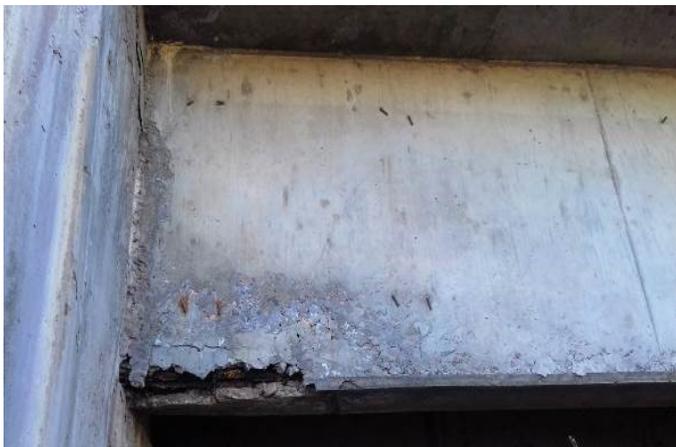
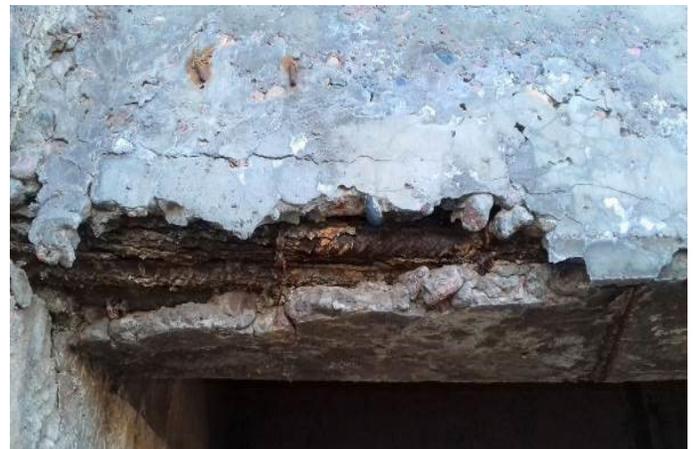
Cuando ocurre la corrosión, los productos de la oxidación incrementan el volumen con respecto a la barra de acero en su condición inicial no oxidada, dando lugar a esfuerzos internos de tracción dentro del concreto que no son capaces de ser resistidos, ocasionando así la fisuración y desprendimiento del mismo (Figura 2).

Figura 2. Fisuración y desprendimiento del concreto por corrosión del acero

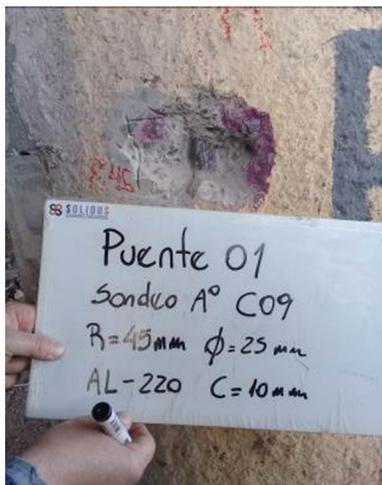
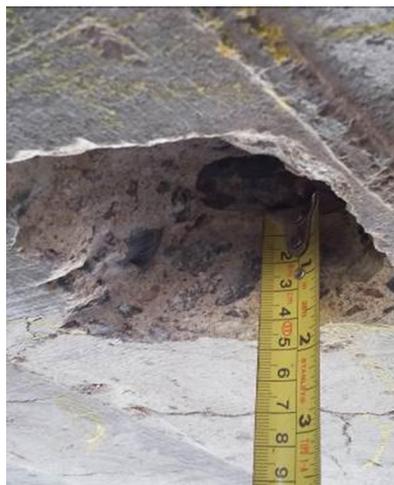
Como parte inicial de la evaluación, se procedió en sectores seleccionados a la detección de las armaduras, utilizando para ello el equipo PROCEQ Profometer 650 AI (Figura 11). Una vez localizada las armaduras tanto en columnas como en tableros, en algunos de estas localizaciones se hicieron sondeos mecánicos a fin de evaluar visualmente las características y estado de las armaduras (Figura 12).

Figura 12. Sondeo mecánico de armaduras en columna y en tablero

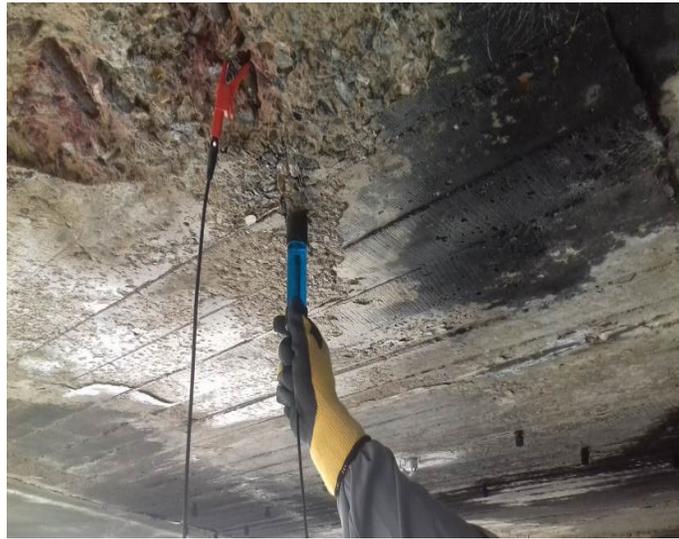
La determinación in-situ del potencial de corrosión de las armaduras, fue llevado a cabo mediante el dispositivo PROCEQ Profometer 650 AI (Figura 16). En tanto que en laboratorio y sobre testigos de concreto, se evaluaron parámetros de durabilidad tales como resistividad eléctrica [10] (PROCEQ Canin) y velocidad de succión capilar [11], mientras que también parámetros asociados a la calidad del concreto

Figura 16. Evaluación del potencial de corrosión en armaduras de tablero

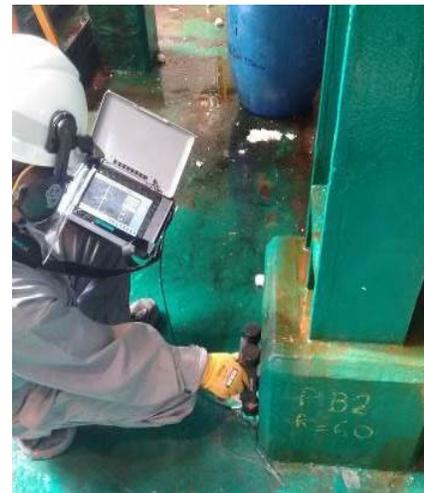
Se procedió in-situ a establecer los espesores de recubrimiento de las armaduras de bases y pedestales (Figura 21), así como también, de las armaduras de la losa de entrepiso. Estas determinaciones fueron llevadas a cabo utilizando detector de armadura y sondeos mecánicos. En general los recubrimientos de las armaduras de bases y pedestales estuvieron en el orden de los 70 mm, en tanto que las armaduras de la losa presentaron un recubrimiento del orden de los 20 mm.

Figura 21. Detección de armadura en pedestal

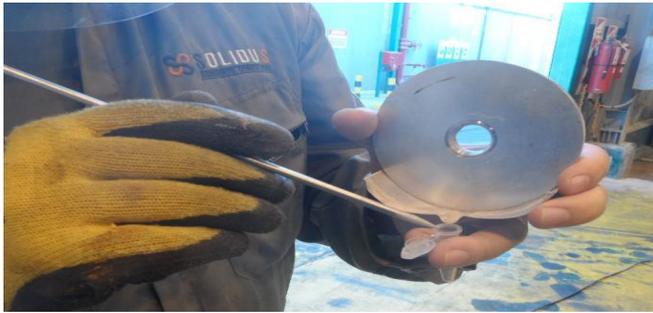
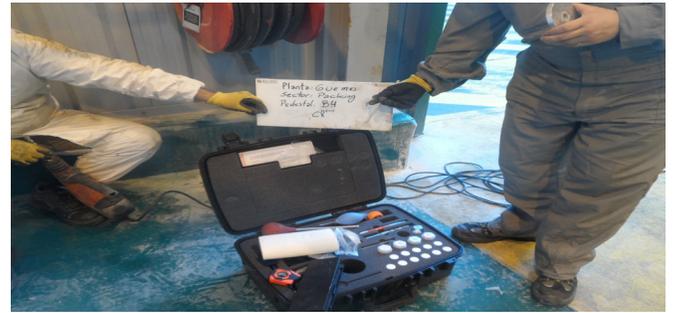
Por otra parte, mediante el ensayo de RCT (Figura 23) se procedió a la determinación in-situ de la concentración de ion cloruros totales presentes en el concreto mediante extracción ácida y posterior medición del potencial eléctrico.

Figura 23. Preparación de muestra para determinación de ion Cl mediante RCT
