REVISTA INGENIERÍA Y TECNOLOGÍA UAS

- **Caracterización Estructural Experimental de Tapas de Concreto Polimérico Sujetas a Flexión**
Experimental Structural Characterization of Polymeric Concrete Lids Subjected to Bending
Cortés Hernández Guadalupe del R. y Badillo Almaraz Hiram
- **Estructuras de Concreto Reforzado Afectadas por Mecanismos de Corrosión: Casos de Estudio**
Reinforced Concrete Structures Under Corrosion: Case Studies
Guzmán Marcelo, Palazzo Gustavo, Roldan Víctor y Calderón Francisco
- **Procedimiento de Evaluación Sísmica y Refuerzo Estructural Aplicados a un Edificio Escolar**
Seismic Assessment and Structural Retrofit Procedure Applied to a School Building
Palazzo Gustavo, Guzmán Marcelo, Roldan Víctor y Calderón Francisco

17 Estructuras de Concreto Reforzado Afectadas por Mecanismos de Corrosión: Casos de Estudio

Reinforced Concrete Structures Under Corrosion: Case Studies

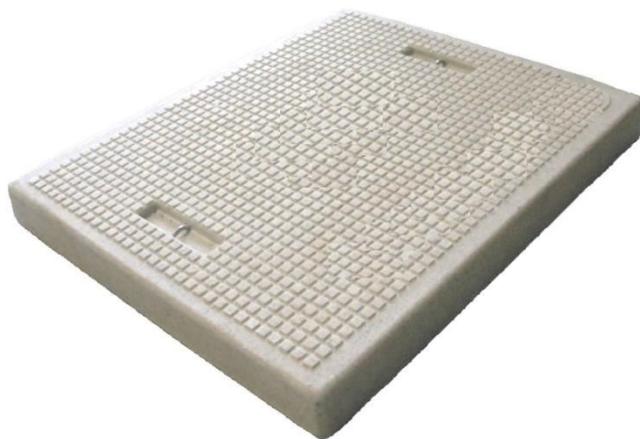
Figura 1. Tapa de concreto polimérico tipo

Las tapas que se utilizaron en este análisis experimental de acuerdo con la información proporcionada por el fabricante corresponden a un concreto polimérico de alta resistencia. Están fabricadas a base de un material plástico compuesto por resina poliéster y agregados minerales en distintos tipos de granulometrías y corresponden a especímenes comerciales utilizados como tapas de registros de telefonía. El material del que están compuestos los especímenes forma una matriz tridimensional que al ser catalizada da como resultado un compuesto sólido el cual es impermeable, resistente a los ataques químicos, aislante térmico y eléctrico. Además, las tapas de concreto polimérico poseen una película fina de fibra de vidrio en la parte inferior de 1 mm de espesor. La finalidad de la fibra de vidrio es el aportar capacidad estructural con muy poco aumento del peso de la estructura.

Las dimensiones de los especímenes son 50x60x5.5 cm y tienen un peso aproximado es de 35.5 kg. En las Figuras 1 y 2 se presenta una representación gráfica de las tapas analizadas y las dimensiones de estas respectivamente.

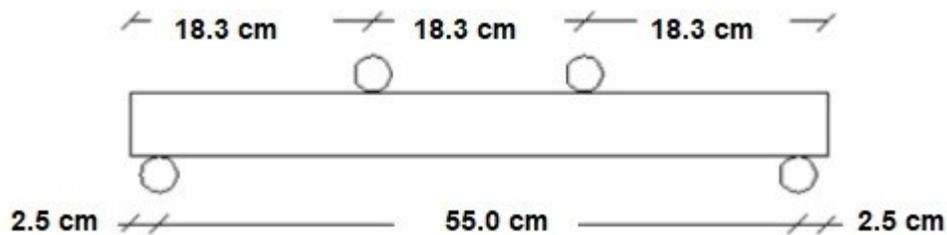
Figura 3. Condiciones de contorno del ensayo experimental

las condiciones de contorno a la que fueron sometidos los especímenes se muestra el diagrama de la Figura 3.

merciales como los utilizados como tapas de registros de telefonía en la vía pública. La evaluación experimental consistió en la determinación de la resistencia a flexión con carga en los tercios del claro y soporte en los extremos del elemento (flexión en cuatro puntos).

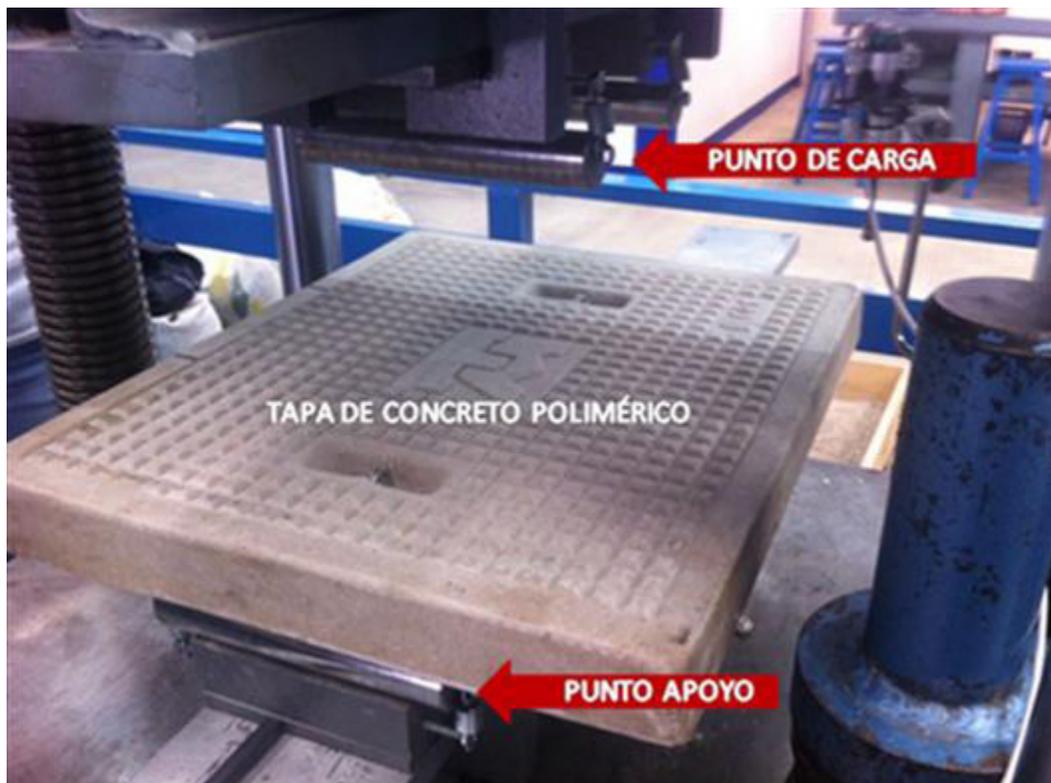
Figura 4. Tapa colocada sobre dispositivo en flexión

La aplicación de la carga se realizó mediante la máquina hidráulica universal con carga aplicada en dos puntos a una velocidad constante de 58 kg/s. El registro de esta se llevó a cabo mediante un microprocesador para la medición de carga de compresión en marcos (CONTROLS-DIGIMAX PLUS). Se colocó un dispositivo para medir la deflexión a la mitad de la placa. Dicho dispositivo consistía en una barra la cual hacía de brazo extensor y de un extensómetro digital conectado a un microprocesador para adquisición de

datos (CONTROLS-DATALOG). La carga y la deformación se midieron de manera sincronizada. La configuración de los ensayos experimentales se muestra en las Figuras 4 y 5.

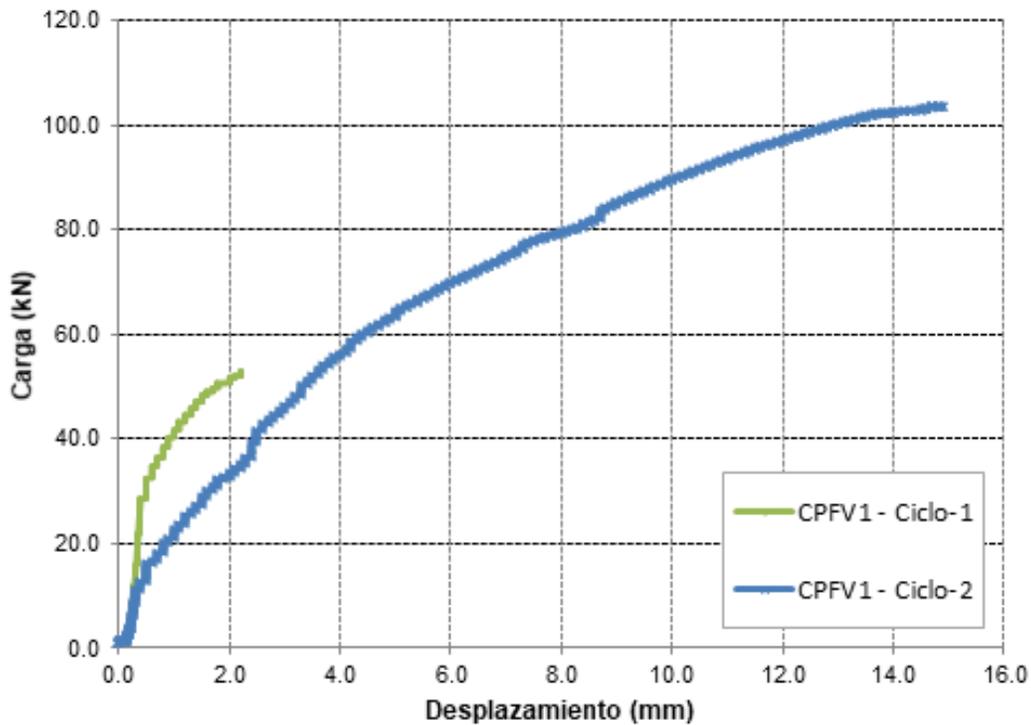
Figura 6. Curva de capacidad espécimen CPFV-1

En el primer ciclo de carga aplicado a este espécimen se llegó hasta una carga de 52.97 kN (5.4 Ton) aproximadamente para después descargarlo por completo. En el segundo ciclo de carga se obtuvo una carga máxima de ruptura de 103.7 kN (10.57 Ton). En la Figura 6 se presentan las curvas de capacidad del espécimen CPFV-1 para los dos ciclos de carga.

De la curva de capacidad obtenida del primer ciclo aplicado se calculó un módulo de elasticidad promedio de 31.9 GPa. De la curva de capacidad obtenida del segundo ciclo aplicado al espécimen se observa una reducción en la resistencia de fluencia del espécimen (de 31.6 kN a 15.7 kN, aproximadamente) y se obtuvo un módulo de elasticidad promedio de 22.6 GPa. Así mismo, se observa una pérdida considerable de la rigidez, por lo que se infiere un comportamiento deficiente

del material ante cargas cíclicas. De la misma curva se puede observar que el comportamiento que presenta el material es elástico para bajos niveles de carga con una deformación inelástica pronunciada hasta alcanzar su carga máxima de ruptura. La energía de deformación obtenida para el segundo ciclo de carga del este espécimen es de 1058 J (1058 N-m).

De las curvas de capacidad resultantes en los dos ciclos de carga aplicados a CPFV1 se obtuvo una resistencia fluencia de 31.6 kN y 15.7 kN, en el primer y segundo ciclo de carga respectivamente, por lo que se aprecia una reducción considerable en dicha resistencia. Se observa también una reducción en los módulos de elasticidad correspondientes de 31.9 GPa a de 22.6 GPa. Así mismo, se observa una pérdida considerable la rigidez de elástica, por lo que se infiere un comportamiento deficiente del material ante cargas cíclicas, aunque por la limitación del número de pruebas realizadas se recomienda hacer un estudio amplio al respecto.

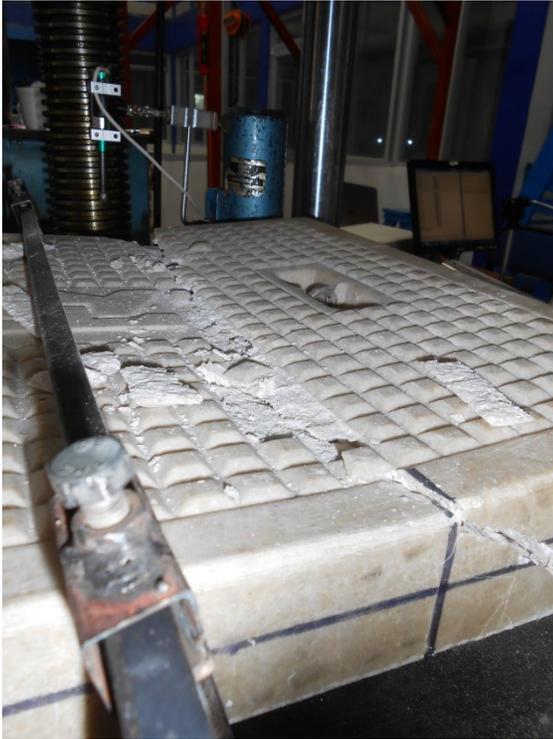
Figura 7. Plano de falla espécimen CPFV-1

En las Figuras 7 y 8 se presenta el daño del espécimen una vez terminada la prueba. En las imágenes se observa visualmente que el espécimen falla en uno de los lados exactamente en uno de los tercios extremos del claro. También se aprecia que desprendimiento parcial de la capa de fibra de vidrio en el lado inferior del espécimen. Además, se observaron agrietamientos menores en la parte central del espécimen.

Finalmente, de acuerdo con las imágenes que se presentan se aprecia desprendimiento parcial de la capa de fibra de vidrio en el lado inferior del espécimen. También se observa visualmente que el espécimen falla en uno de los tercios extremos del claro con una falla por cortante. Por lo anterior se concluye que este tipo de elementos no falla en flexión sino en cortante debido al refuerzo proporcionado por la fibra de carbono en el lecho inferior. Se recomienda revisar los valores encontrados en la literatura de falla por flexión ya que en los experimentos realizados en este estudio dichos valores se sobre estiman.

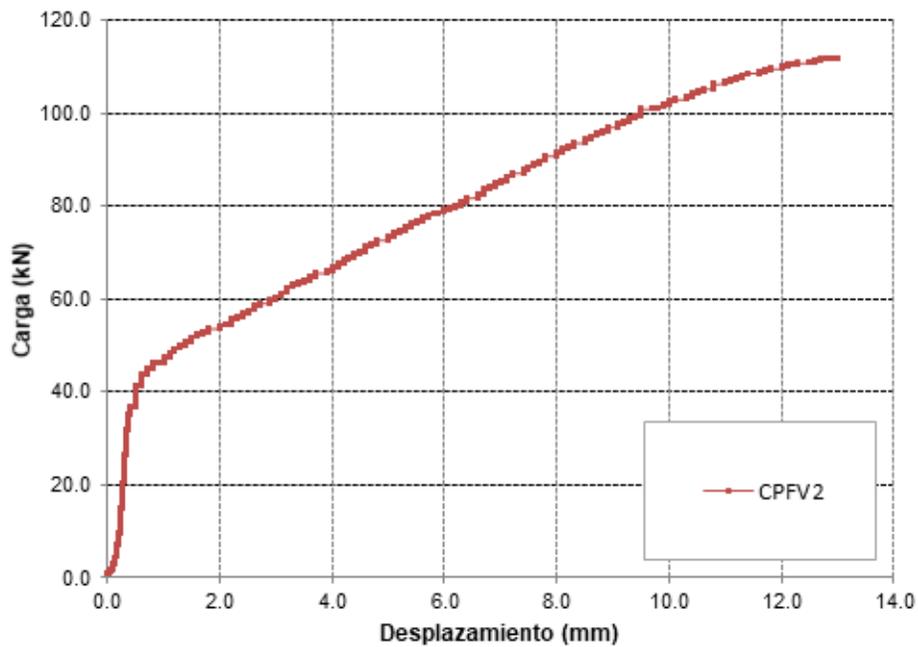
Figura 9. Curva de capacidad espécimen CPFV-2

Este fue ensayado en un solo ciclo de carga hasta llevar la placa a la ruptura. En la Figura 9 se presenta la curva carga-desplazamiento obtenida del ensayo ex-

De la curva de capacidad obtenida del segundo espécimen se observa que la resistencia de fluencia alcanzada es de 40 kN aproximadamente. El módulo de elasticidad promedio del espécimen se calculó en 49.2 GPa. La energía de deformación obtenida en este espécimen es de 1038 J (1038 N-m). De la misma curva se puede observar que el comportamiento que presenta el material es elástico para niveles medios de carga con una rigidez por endurecimiento bastante marcada después de alcanzar la carga de fluencia hasta alcanzar su carga de ruptura.

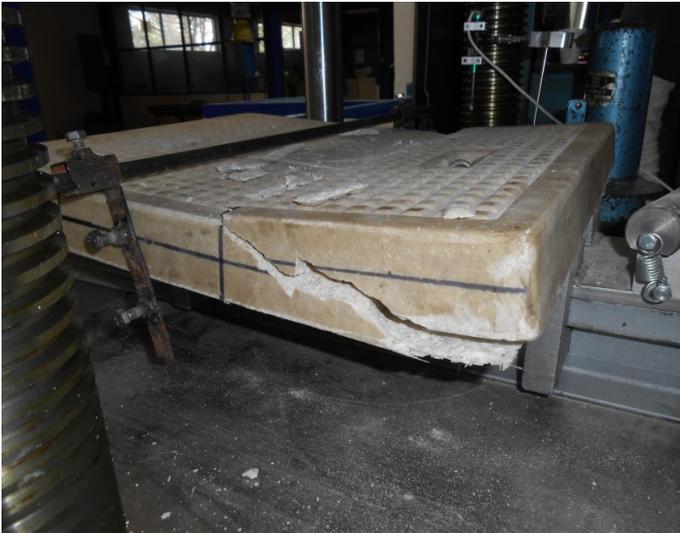
Figura 10. Plano de falla espécimen CPFV-2

En las Figuras 10 y 11 se observa el daño que presenta el espécimen una vez terminada la prueba. En las imágenes se observa visualmente que CPFV-2 falla, al igual que CPFV-1, en uno de los lados; exactamente en uno de los tercios externos del claro. También se aprecia que desprendimiento parcial de la capa de fibra de vidrio en el lado inferior del espécimen.

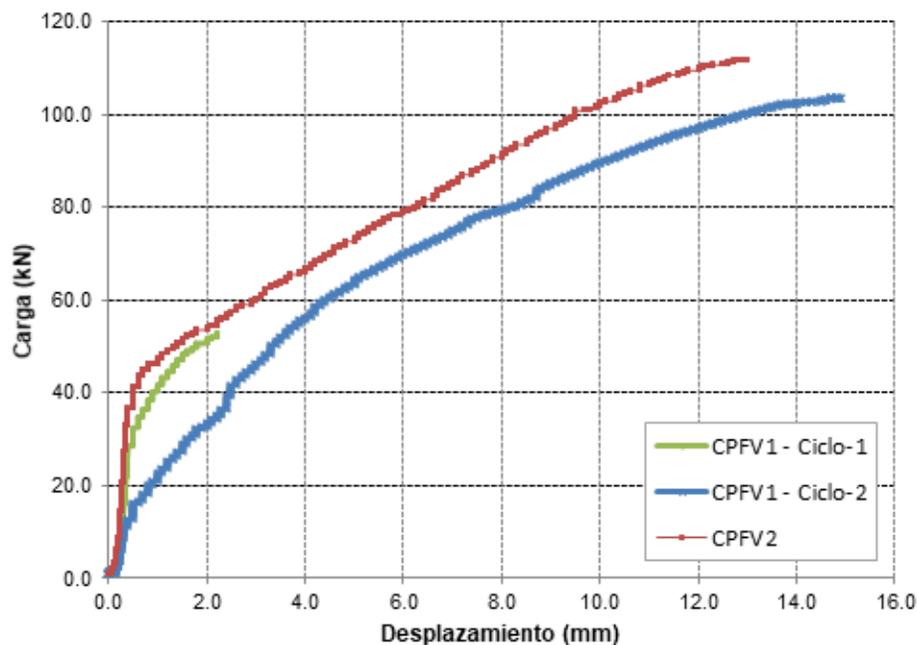
Figura 12. Curva de capacidad espécimen CPFV-2

En la Figura 12 se presentan las curvas carga-desplazamiento obtenidas del ensayo experimental de los dos especímenes, y se observa que ambos presentan un comportamiento similar en las etapas iniciales de carga en el rango elástico y rango inelástico (curvas CPFV1 – Ciclo-1 y CPFV2). Así mismo, se aprecia que la rigidez post-fluencia de los especímenes es bas-

tante parecida, por lo que se concluye que el endurecimiento por deformación se mantiene constante a pesar de la degradación de rigidez inicial en el segundo ciclo de carga del espécimen CPFV1.

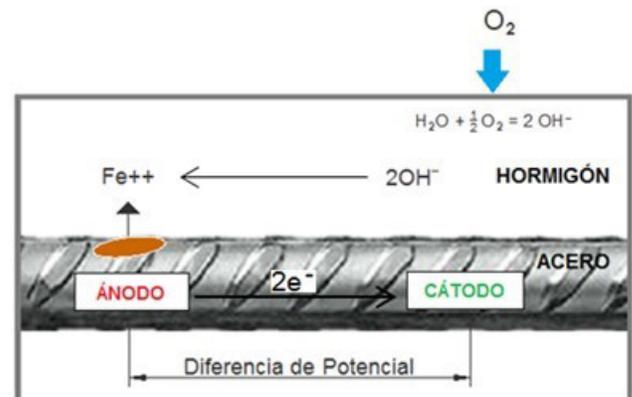
Figura 1. Proceso de corrosión en armaduras

El proceso electroquímico de corrosión en una barra de acero embebida en el concreto (Figura 1), implica la formación de una zona anódica y otra catódica. En el ánodo los iones ferrosos (Fe^{++}) se disuelven y los electrones se liberan (Ecuación 1). Estos electrones se desplazan hacia el cátodo a través de la barra donde forman hidroxilos (OH^-) con el agua que se encuentra en los poros del concreto y el oxígeno disponible (Ecuación 2).

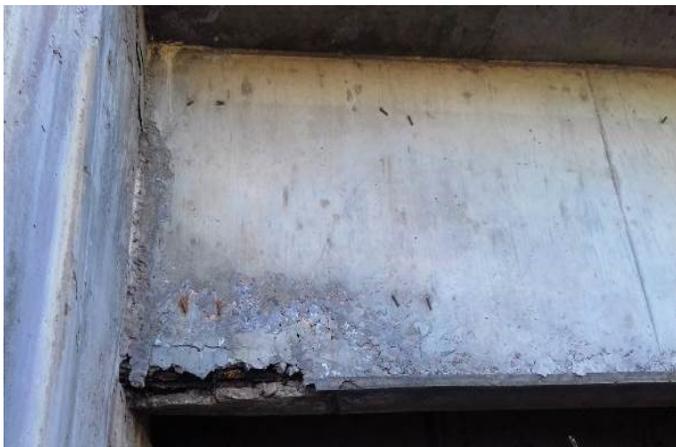
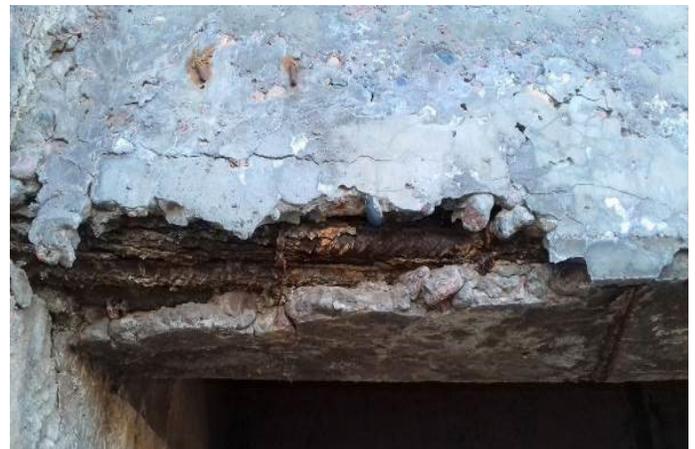
Figura 2. Fisuración y desprendimiento del concreto por corrosión del acero

Cuando ocurre la corrosión, los productos de la oxidación incrementan el volumen con respecto a la barra de acero en su condición inicial no oxidada, dando lugar a esfuerzos internos de tracción dentro del concreto que no son capaces de ser resistidos, ocasionando así la fisuración y desprendimiento del mismo (Figura 2).

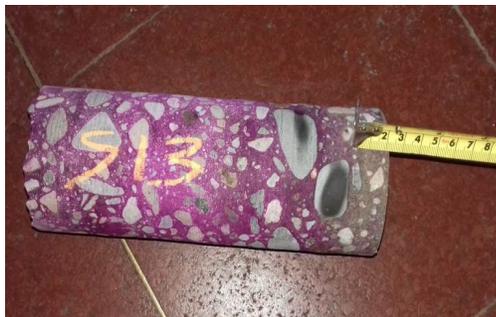
Figura 3. Determinación del frente de carbonatación mediante fenolftaleína

Experimentalmente el sector carbonatado del concreto se determina mediante la técnica colorimétrica de teñido con fenolftaleína diluida al 1 % en una solución de alcohol etílico. El concreto no carbonatado adopta una tonalidad de color violeta-rojizo, en tanto que el carbonatado no cambia su tonalidad original (Figura 3).

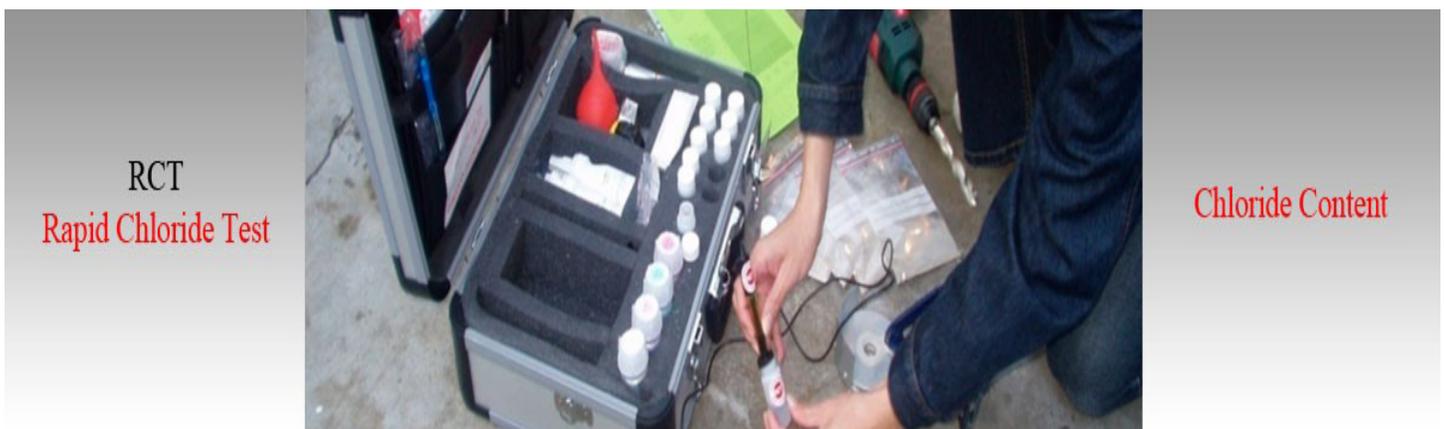
Figura 4. Determinación de la concentración del ion Cl mediante RCT

La concentración del ion Cl presente en el concreto, puede ser determinado in-situ mediante la técnica de ensayo del RCT (Rapid Cloro Test) (Figura 4).

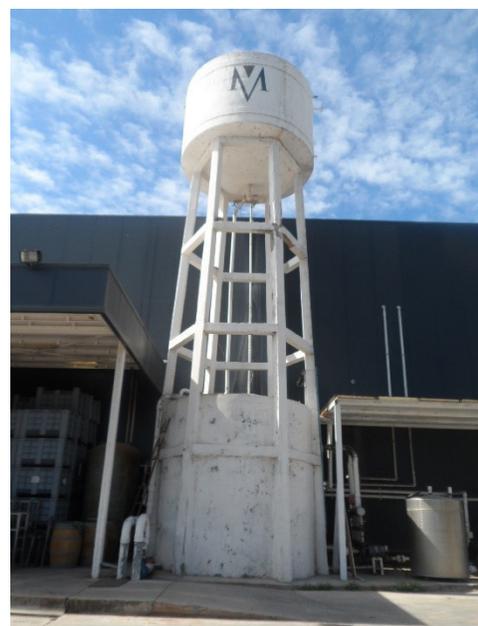
Figura 5. Estructura de concreto reforzado para sostenimiento de tanque elevado

El presente caso evaluado (Figura 5), corresponde al de una estructura de concreto reforzado que sirve de sustento a un tanque elevado de igual material, y que es utilizado para almacenamiento de agua. Dicho sistema estructural, está constituido por seis columnas las cuales se encuentran arriostradas a determinadas alturas por vigas.

El relevamiento geométrico llevado a cabo permitió establecer que el tanque presenta una capacidad aproximada de 30 m^3 , con un diámetro de la cuba de 4.45 m, una altura de 2.70 m, y un espesor de las paredes de 0.20 m. La altura total del sistema estructural de sostén, es de 11.6 m, presentando tanto las columnas como las vigas, una sección transversal de $0.20 \times 0.20 \text{ m}$. La antigüedad de la construcción de acuerdo a los datos recabados es de aproximadamente 50 años.

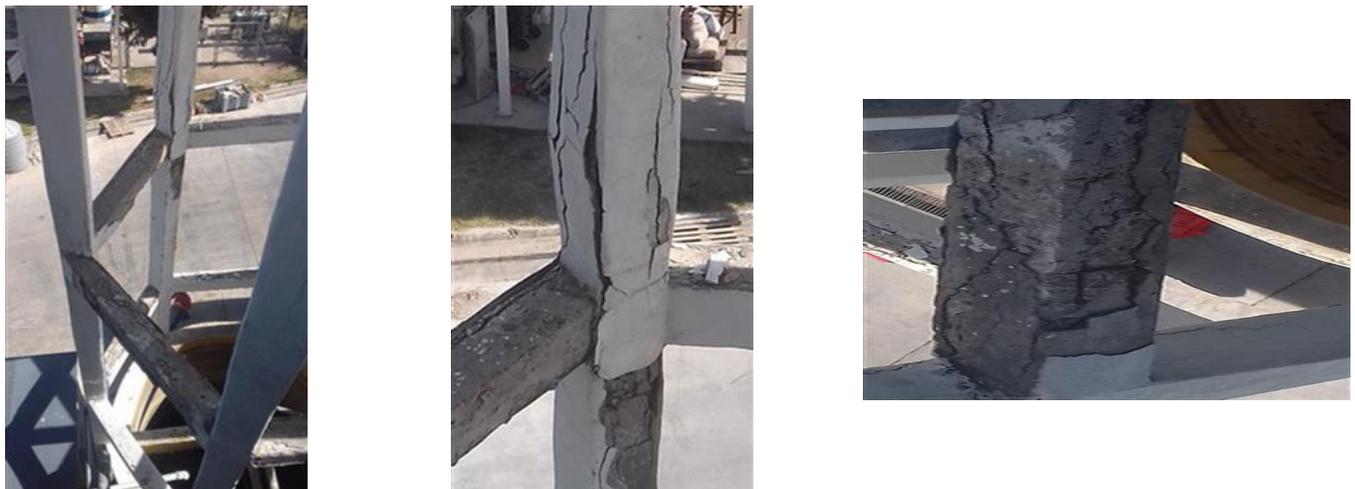
Figura 6. Proceso corrosivo en armaduras. Degradación del concreto

Luego del relevamiento geométrico, se procedió a la evaluación del estado de conservación y descripción de patologías observables. En general se observó un importante avance de procesos corrosivos tanto en las armaduras vigas como de columnas (Figura 6), situación que motivo la degradación del concreto. Dicho mecanismo de degradación ha ocasionado en algunos casos fisuras en el concreto, así como agrietamiento en algunas zonas, llegando a producirse el desprendimiento del concreto y del revoque.

Este mecanismo de degradación presente en el concreto, se debe a las condiciones de exposición a las cuales estuvieron sujetos los elementos estructurales a lo largo del tiempo. Dichas condiciones han estado asociadas a la despasivación de la armadura, a elevados contenidos de humedad en el concreto, y a la penetración de oxígeno en el mismo, permitiendo así el desarrollo del mecanismo indicado.

armadura (carbonatación), y a para la penetración de oxígeno, en tanto que las filtraciones de agua propias del tanque, han constituido el aporte de humedad necesario para el desarrollo del proceso electroquímico de corrosión.

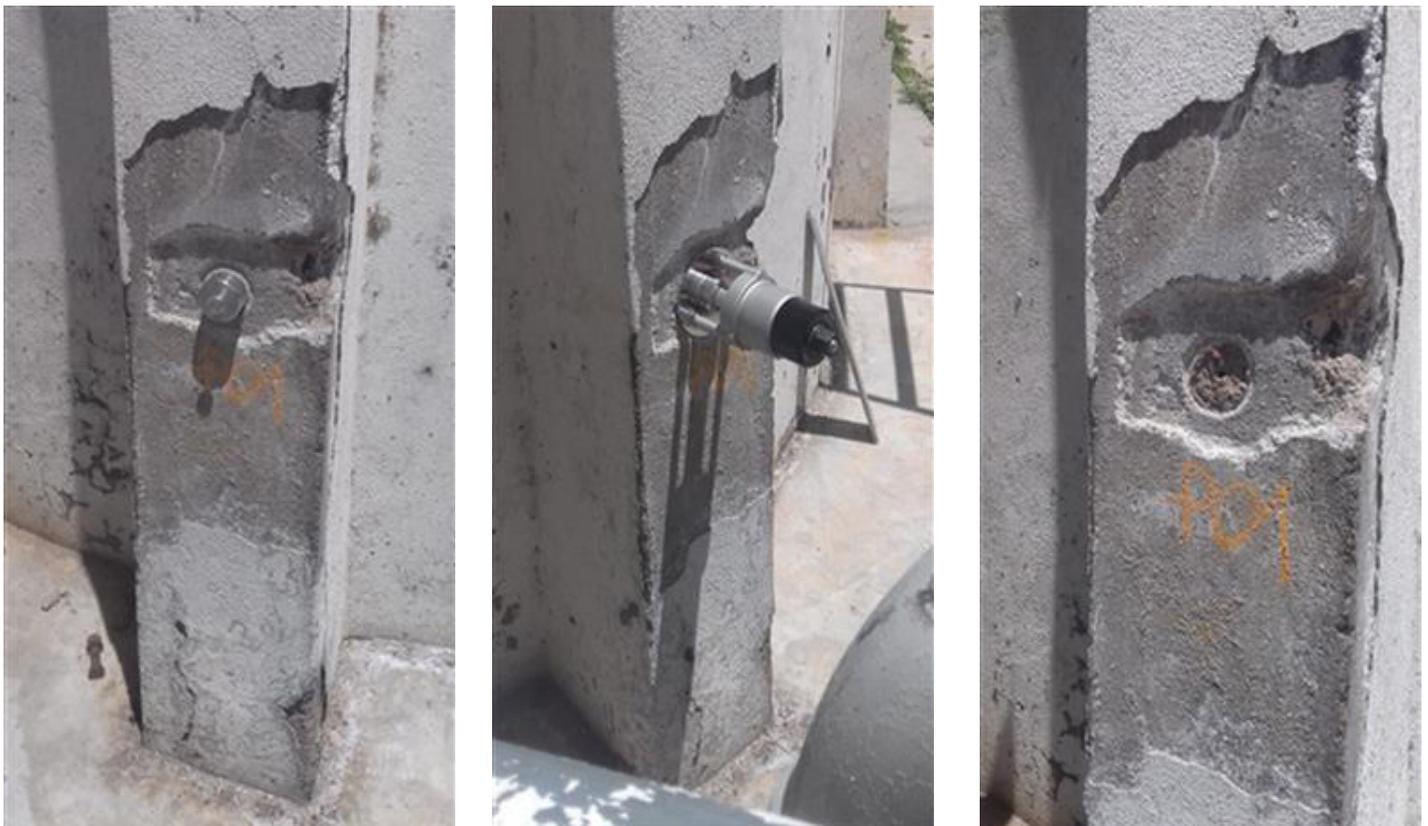
Figura 7. Ensayo de Pull-Off

el equipo de Pull-Off ELCOMETER 106 Scale 6 (Figura 7). Se siguió el protocolo de ensayo establecido en la Norma ASTM C 15837.

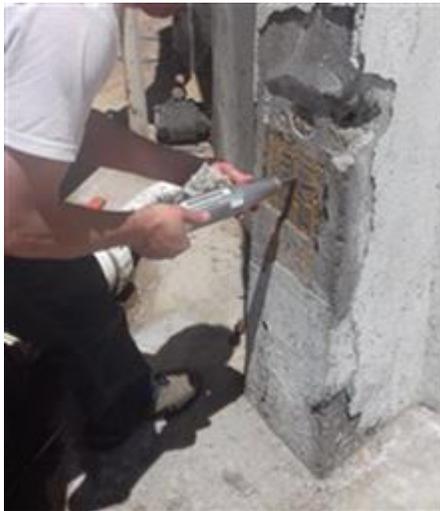
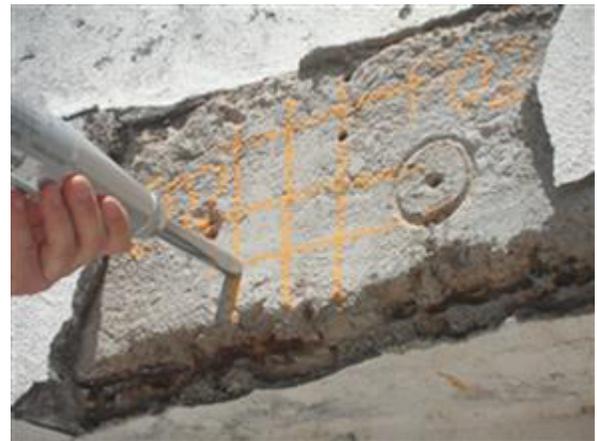
Figura 8. Ensayo de esclerometría

Por otra parte, y con el objetivo de inferir la resistencia superficial a compresión del concreto, se procedió a la realización de ensayos de esclerometría, utilizando para ello el equipo ELCOMETER 181 (Figura 8). Este ensayo permite inferir la calidad del concreto en términos de resistencia a la compresión. Se siguió el protocolo de ensayo establecido en la Norma ASTM C 8058.

De los ensayos realizados, se obtuvo un índice esclerométrico medio del orden de 30. Esto permitió inferir que la resistencia a compresión del concreto, correlacionada a la resistencia correspondiente a probetas cilíndricas y teniendo en cuenta el avance del

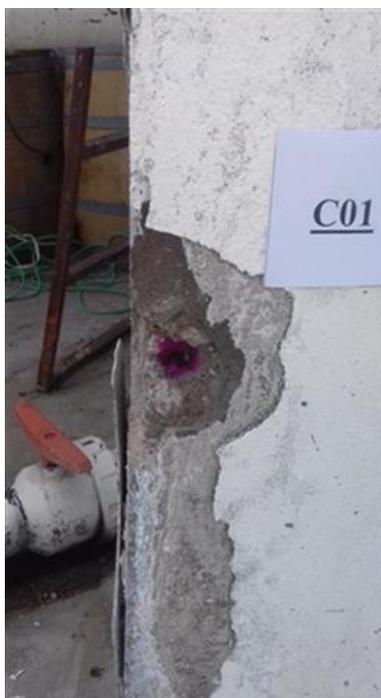
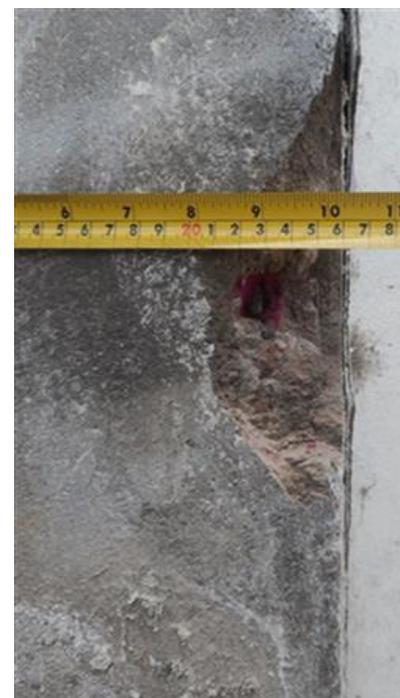
Figura 9. Ensayo de carbonatación

frente de carbonatación, resultó ser de aproximadamente 17 MPa. Este frente carbonatado fue determinado mediante el ensayo con la técnica colorimétrica de teñido con fenolftaleína (Figura 9).

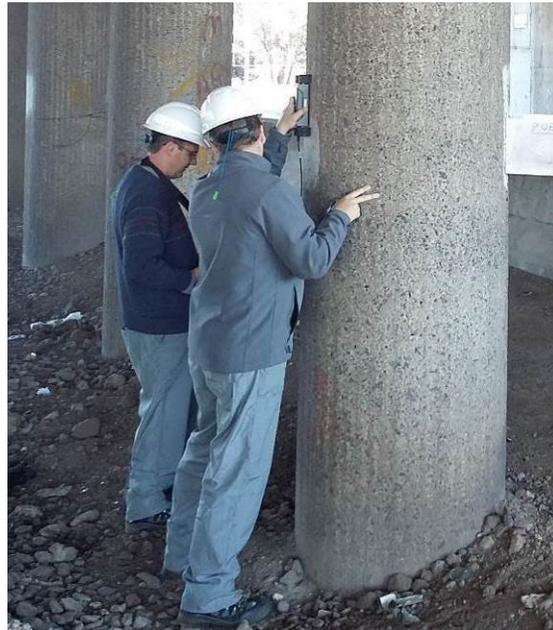
Figura 11. Detección de armaduras en columna

Como parte inicial de la evaluación, se procedió en sectores seleccionados a la detección de las armaduras, utilizando para ello el equipo PROCEQ Profometer 650 AI (Figura 11). Una vez localizada las armaduras tanto en columnas como en tableros, en algunos de estas localizaciones se hicieron sondeos mecánicos a fin de evaluar visualmente las características y estado de las armaduras (Figura 12).

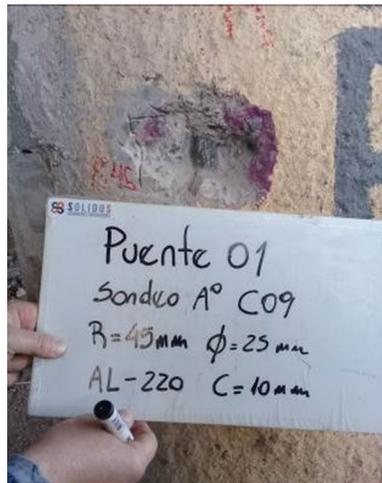
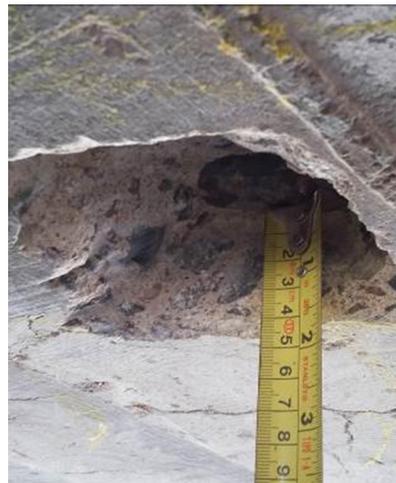
Figura 12. Sondeo mecánico de armaduras en columna y en tablero

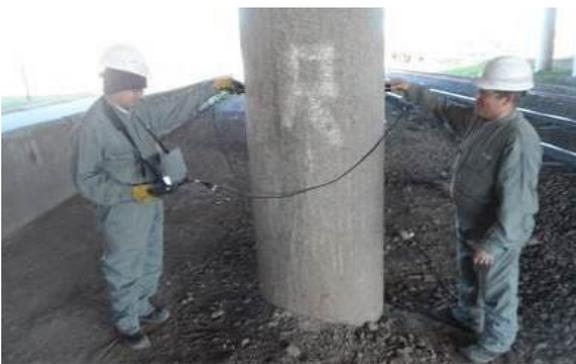
Figura 14. Determinación de la velocidad del pulso de onda (ensayo de ultrasonido)

de testigos de concreto. Para los ensayos de ultrasonido se utilizó el PROCEQ Pundit PL-2 siguiendo el protocolo de ensayo establecido en la Norma Americana ASTM C 5979 (Figura 14).

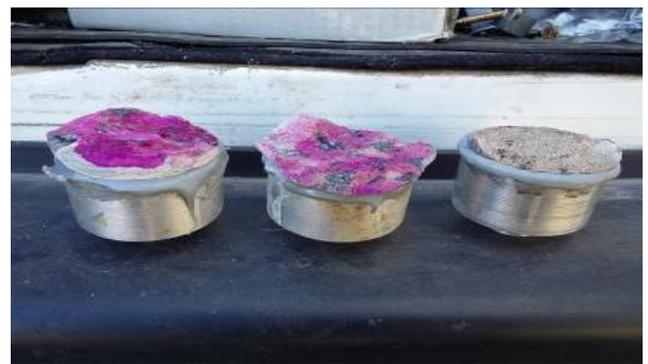
Figura 15. Extracción de dollys para ensayo de tracción. Ensayo de carbonatación

Para la valoración de la resistencia a tracción superficial del concreto, se llevaron a cabo ensayos de Pull-Off, aprovechando en la extracción de los “dollys” a realizar ensayos de carbonatación (Figura 15).

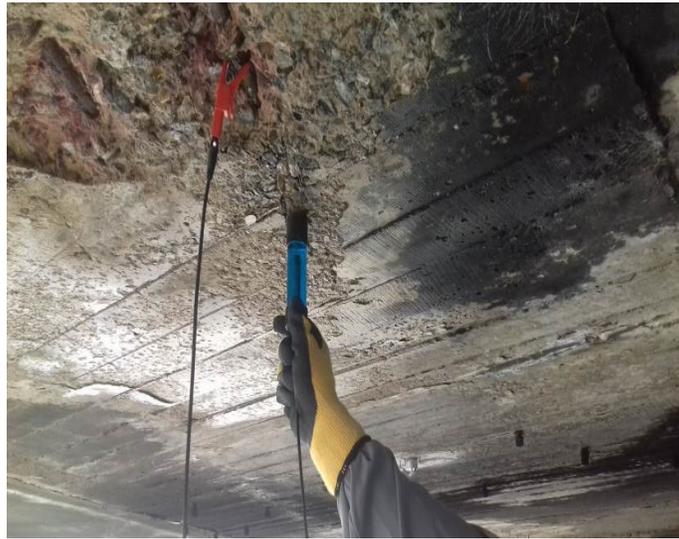
Figura 16. Evaluación del potencial de corrosión en armaduras de tablero

La determinación in-situ del potencial de corrosión de las armaduras, fue llevado a cabo mediante el dispositivo PROCEQ Profometer 650 AI (Figura 16). En tanto que en laboratorio y sobre testigos de concreto, se evaluaron parámetros de durabilidad tales como resistividad eléctrica [10] (PROCEQ Canin) y velocidad de succión capilar [11], mientras que también parámetros asociados a la calidad del concreto

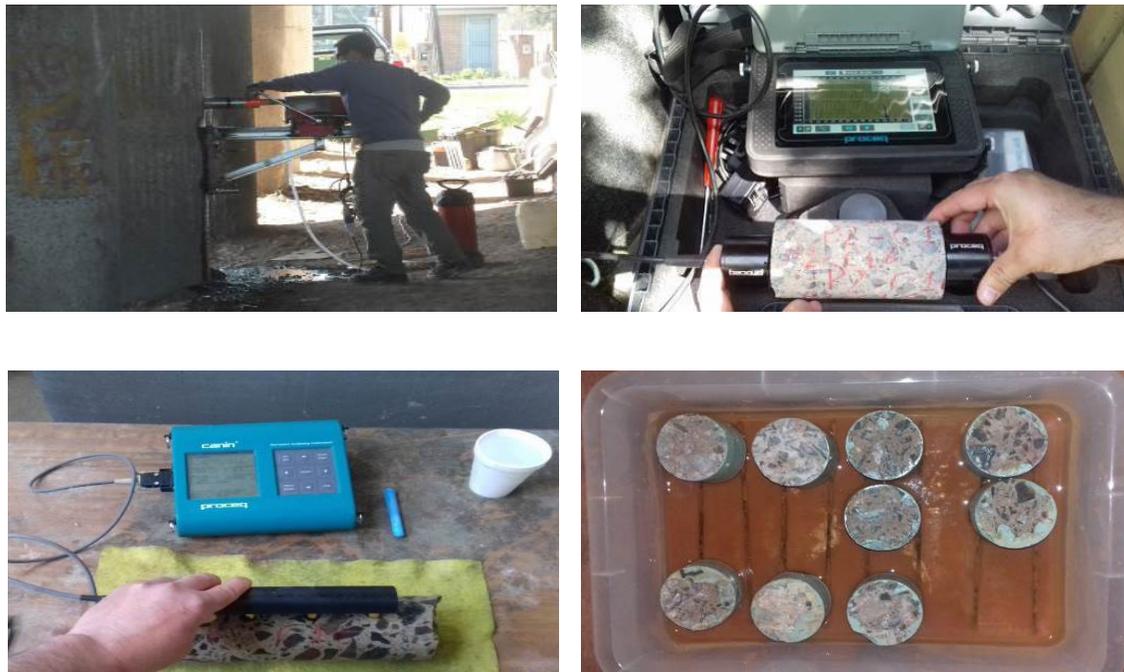
Figura 17. Ensayos en testigos de concreto extraídos

tales como velocidad del pulso de onda y resistencia a compresión (Figura 17).

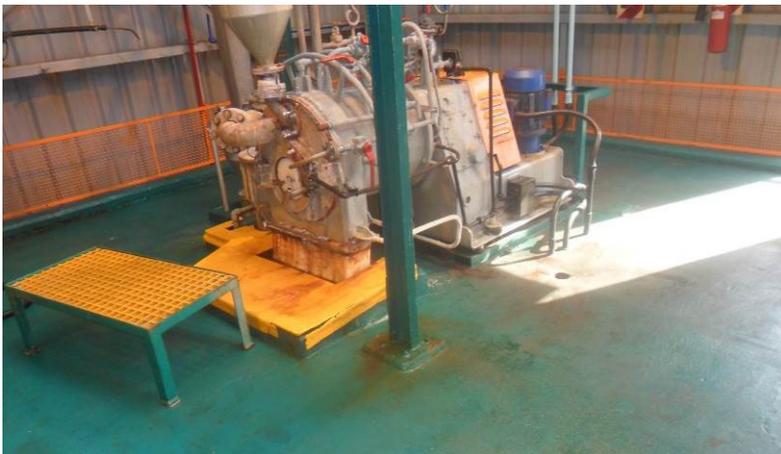
Figura 20. Losa de entepiso de concreto reforzado. Apoyo de centrifugadora

Las estructuras a evaluar correspondieron a bases y pedestales de concreto reforzado que sustentan a columnas metálicas (Figura 19), así como también, a una losa de entrepiso de concreto reforzado la cual sustenta una máquina centrífuga (Figura 20).

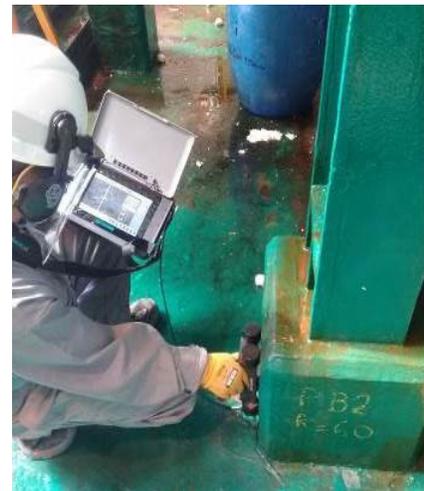
Figura 21. Detección de armadura en pedestal

Se procedió in-situ a establecer los espesores de recubrimiento de las armaduras de bases y pedestales (Figura 21), así como también, de las armaduras de la losa de entrepiso. Estas determinaciones fueron llevadas a cabo utilizando detector de armadura y sondeos mecánicos. En general los recubrimientos de las armaduras de bases y pedestales estuvieron en el orden de los 70 mm, en tanto que las armaduras de la losa presentaron un recubrimiento del orden de los 20 mm.

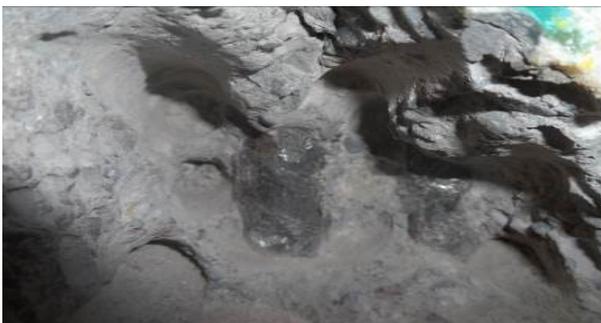
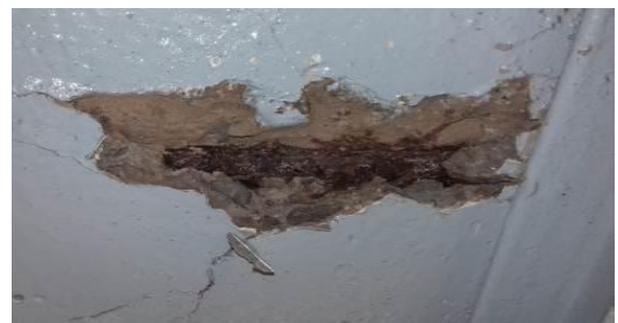
a) Pedestal

b) Losa de entepiso

Figura 22. Sondeos de armadura

De los sondeos mecánicos llevados a cabo (Figuras 22) y de los testigos extraídos, se pudo establecer que la armadura de las bases no presentaba corrosión; en cuanto a los pedestales, la armadura por encima del nivel de contrapiso tampoco presentaba corrosión, sí en cambio presentaba un cierto nivel de corrosión la armadura ubicada por debajo de dicho contrapiso. En tanto que las armaduras de la losa presentaba un avanzado proceso de corrosión.

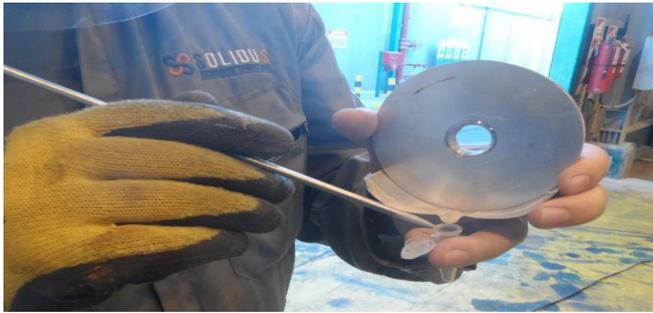
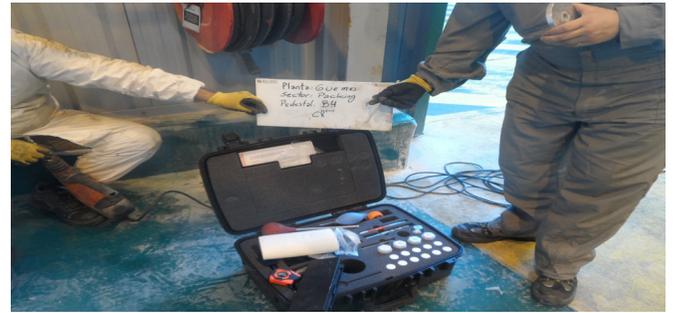
Figura 23. Preparación de muestra para determinación de ion Cl mediante RCT

Por otra parte, mediante el ensayo de RCT (Figura 23) se procedió a la determinación in-situ de la concentración de ion cloruros totales presentes en el concreto mediante extracción ácida y posterior medición del potencial eléctrico.

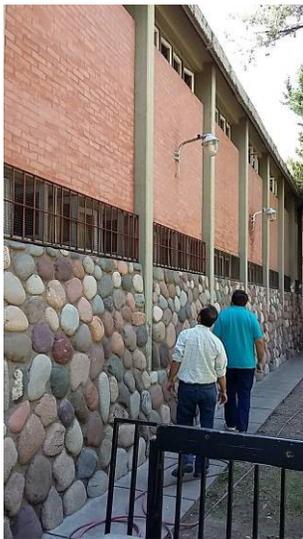
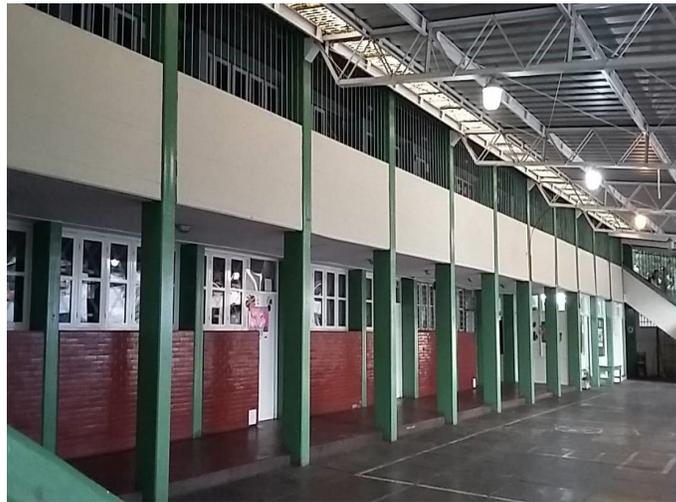
Figura 1 (a). Edificio escolar (fachada y sector galería)

Un plano estructural de muro encadenado de ladrillo cerámico macizo (fachada sur), interrumpido por marco en zona de ingreso; un plano estructural de marco con relleno parcial de muro no estructural de ladrillo cerámico macizo (límite norte de aulas); y un plano de marco (límite norte de galería). Los muros tienen un espesor de 0.18 m; y originan en los dos primeros planos estructurales antes mencionados el fenómeno de columna corta, dada la posición de las ventanas (según se observa en Figuras 1 y 2). Las columnas de encadenado tienen 0.20 m x 0.40 m.

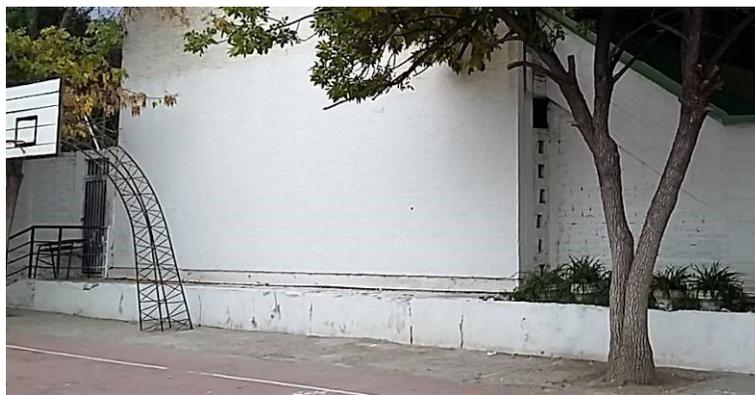
Figura 1 (b). Edificio escolar (muro perimetral este)

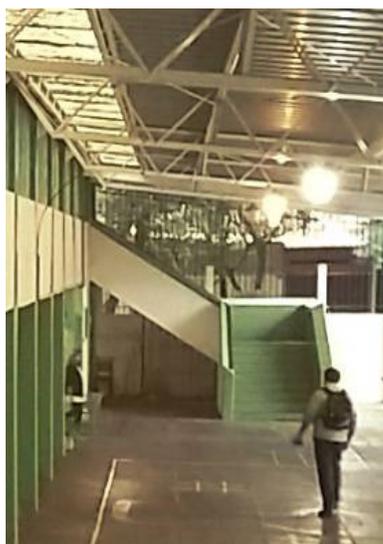
Figura 1 (c). Edificio escolar (escalera)

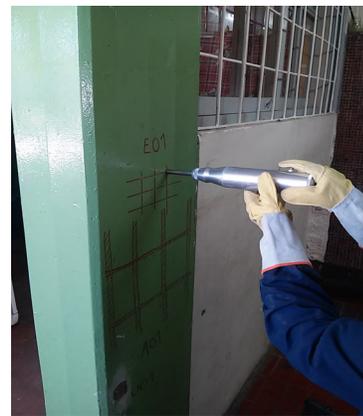
La esclerometría se realizó, como se observa en la Figura 2, para estimar la resistencia a compresión del concreto estructural. Se utilizó un equipo Controls N° LE-187, de acuerdo con el procedimiento indicado en la Norma IRAM 1694 (1989).

Figura 2. Ensayo de esclerometría

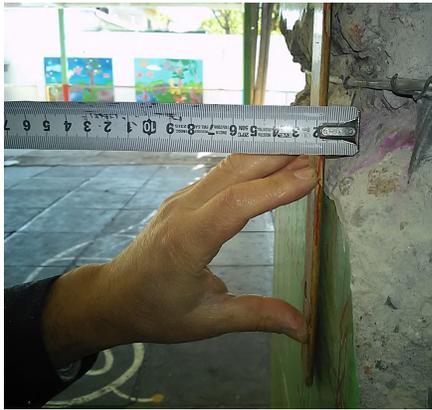
La evaluación del frente de carbonatación, como el que se muestra en la Figura 3, se realizó con fenof-taleína.

Figura 3. Ensayo de carbonatación

El frente de carbonatación tenía un avance de aproximadamente 20 mm, alcanzando la ubicación de la armadura. No obstante, la armadura se encontraba íntegra, sin un proceso de corrosión en evolución.

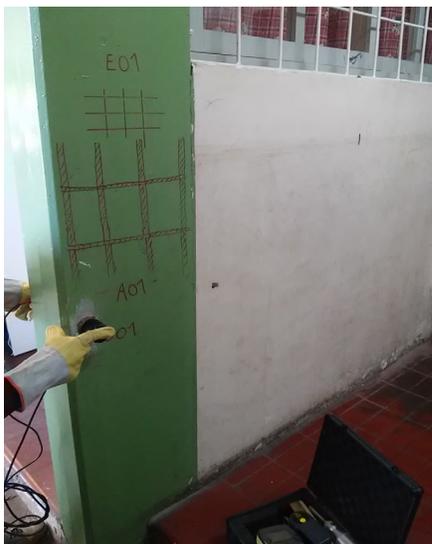
Se realizó el ultrasonido según la Norma IRAM 1683 (1990), con un equipo Controls Modelo 48 N° 21046, tal como se observa en la Figura 4.

Figura 4. Ensayo de ultrasonido

En lo que respecta a los ensayos de ultrasonido, la velocidad del pulso resultó, en términos generales, del orden de los 3.0 km/s, lo cual correspondería a un concreto de calidad de regular a bueno.

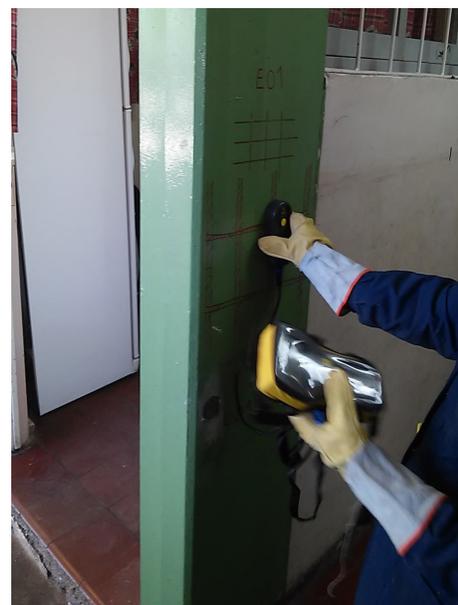
Figura 5. Ensayo de detección de armadura con pachómetro

Con la utilización de pachómetro se procedió a la identificación de presencia y ubicación de armadura longitudinal y transversal en distintos elementos estructurales (Figura 5). También, en algunas zonas, se verificó la armadura existente, eliminando el recubrimiento de la misma, según se observa en Figura 6.

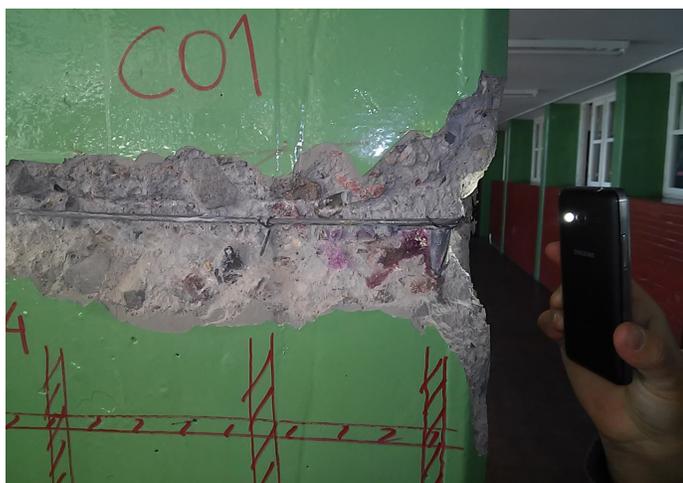
Figura 6. Estudio de verificación de armadura

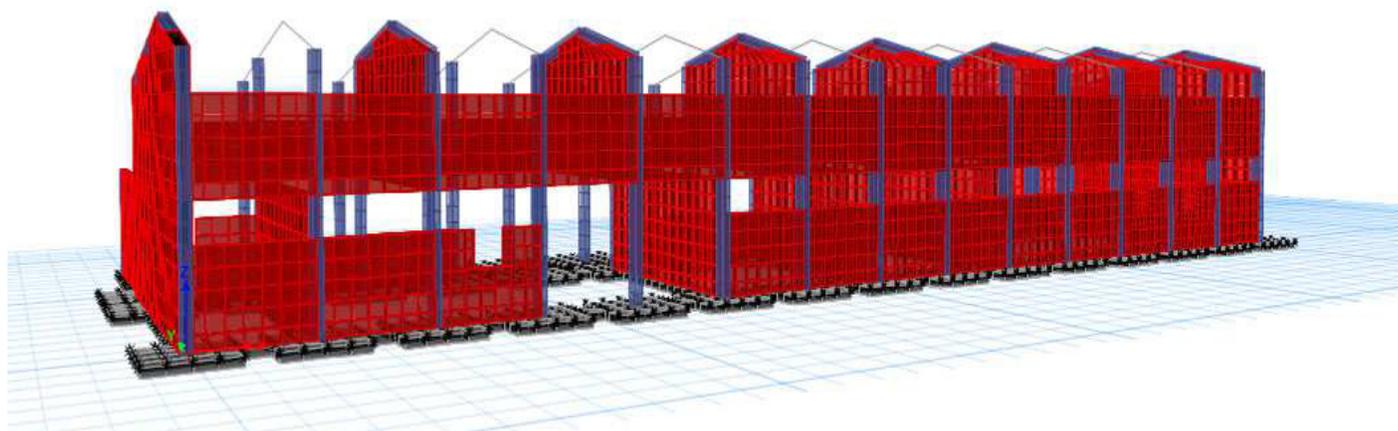
Con el modelo computacional que se muestra en la Figura 7 se realizó la evaluación sísmica de la construcción existente, mediante un programa comercial

Figura 7. Modelo computacional del edificio escolar

de elementos finitos. Los elementos estructurales lineales (vigas y columnas) fueron representados con elementos tipo frame de dos nodos, en tanto que los elementos estructurales y no estructurales planos (muros y bases) fueron representados con elementos tipo shell de cuatro nodos.

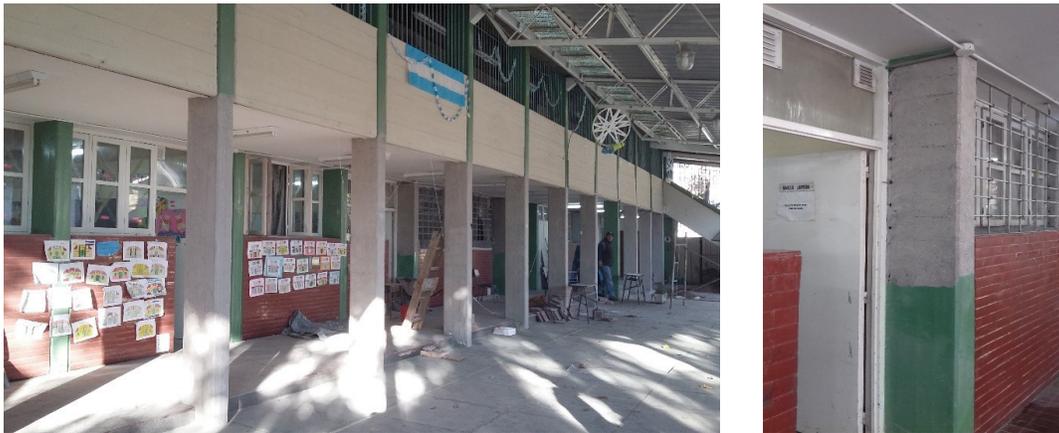
Figura 8 (a). Sistema de refuerzo con FRP (limpieza del sustrato en concreto reforzado)

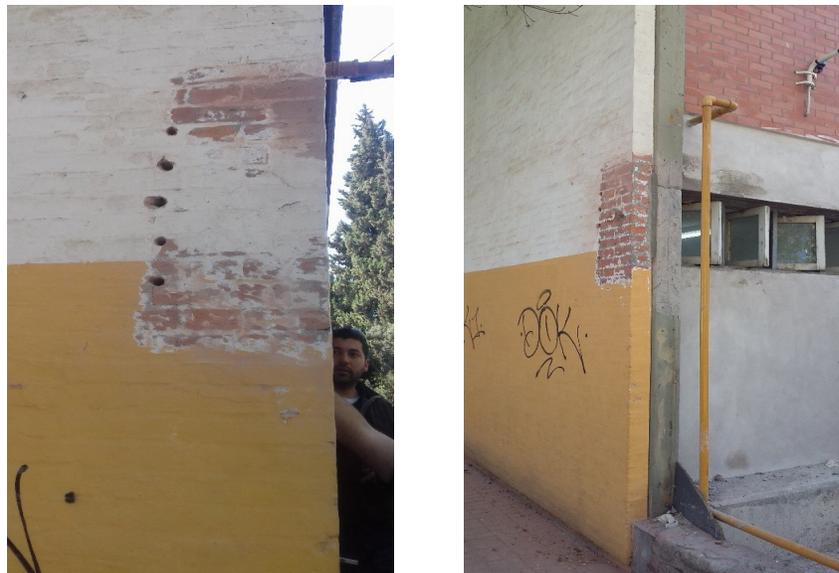
Figura 8 (b). Sistema de refuerzo con FRP (limpieza del sustrato en mampostería)

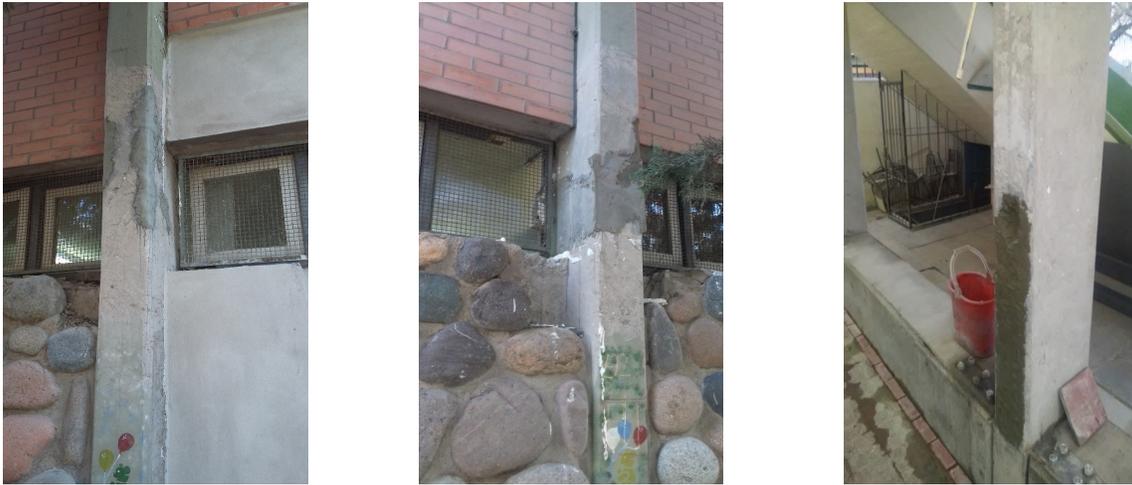
Figura 8 (c). Sistema de refuerzo con FRP (reparación del sustrato dañado)

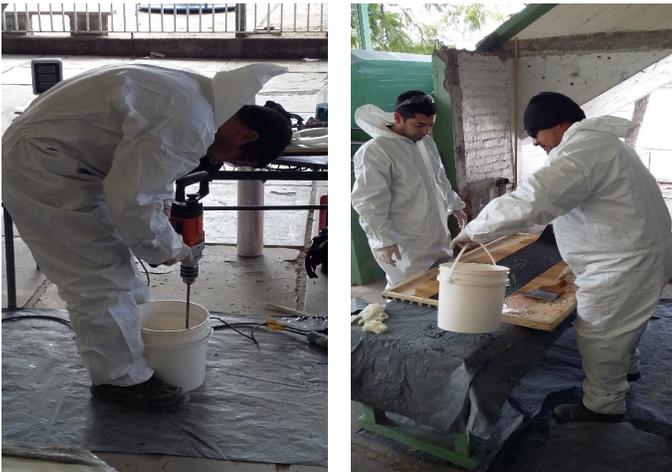
Figura 8 (d). Sistema de refuerzo con FRP (preparación del adhesivo y colocación)

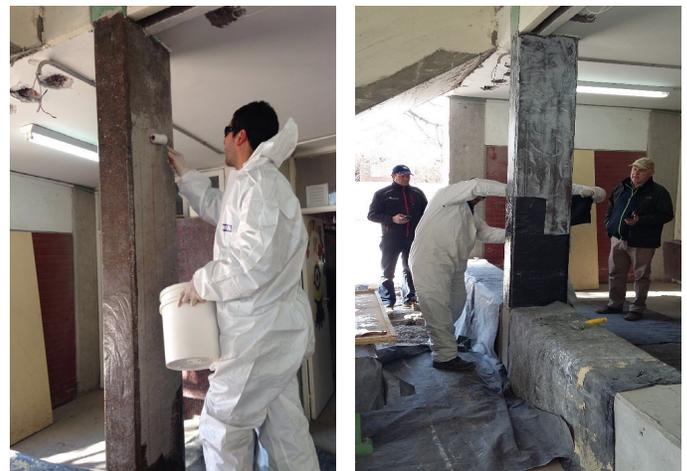
Figura 8 (e). Sistema de refuerzo con FRP (colocación del sistema FRP + adhesivo)
