REVISTA INGENIERÍA Y TECNOLOGÍA UAS

- **Caracterización Estructural Experimental de Tapas de Concreto Polimérico Sujetas a Flexión**
Experimental Structural Characterization of Polymeric Concrete Lids Subjected to Bending
Cortés Hernández Guadalupe del R. y Badillo Almaraz Hiram
- **Estructuras de Concreto Reforzado Afectadas por Mecanismos de Corrosión: Casos de Estudio**
Reinforced Concrete Structures Under Corrosion: Case Studies
Guzmán Marcelo, Palazzo Gustavo, Roldan Víctor y Calderón Francisco
- **Procedimiento de Evaluación Sísmica y Refuerzo Estructural Aplicados a un Edificio Escolar**
Seismic Assessment and Structural Retrofit Procedure Applied to a School Building
Palazzo Gustavo, Guzmán Marcelo, Roldan Víctor y Calderón Francisco

17 Estructuras de Concreto Reforzado Afectadas por Mecanismos de Corrosión: Casos de Estudio

Reinforced Concrete Structures Under Corrosion: Case Studies

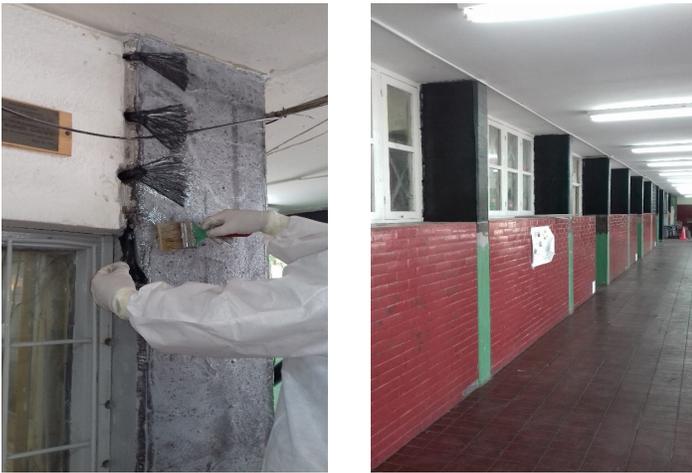
Figura 8 (f). Sistema de refuerzo con FRP (colocación de conectores)

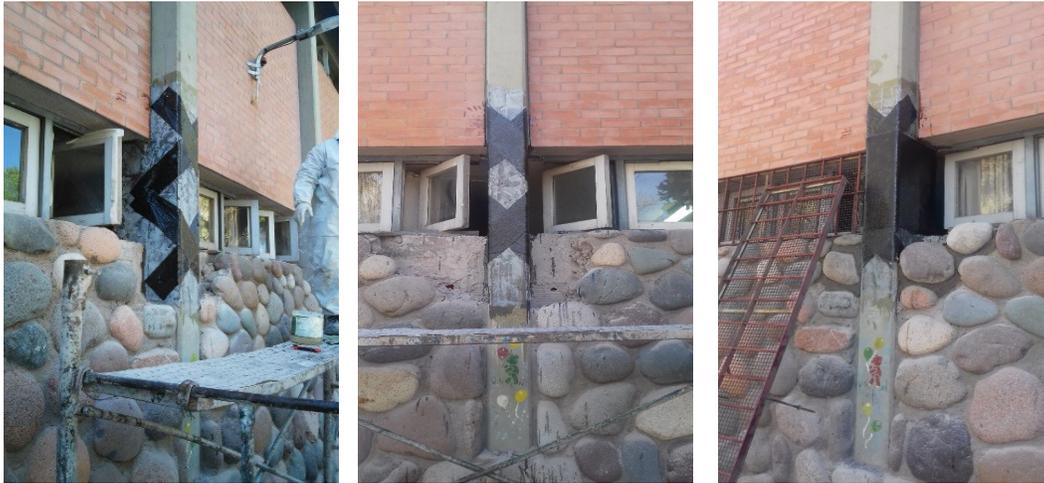
Figura 8 (g). Sistema de refuerzo con FRP (columnas cortas de fachada)

La local consistió en la aplicación de tejido de FRP para aumentar la capacidad a corte de columnas cortas, y para suplir la falta de estribos necesarios para evitar el pandeo de armadura en columnas. Si bien, esta metodología implica un costo alto de materiales y de mano de obra especializada, pudo concretarse con la escuela en funcionamiento. Se evitó así sacar de servicio al edificio, y los costos y complicaciones asociados a esa acción. Aunque, en el reglamento argentino esta estrategia de refuerzo no está incluida, el organismo que contrala de la obra no indicó objeciones, ya que la documentación técnica del refuerzo incluyó la normativa internacional, y bibliografía que avala su eficiencia.

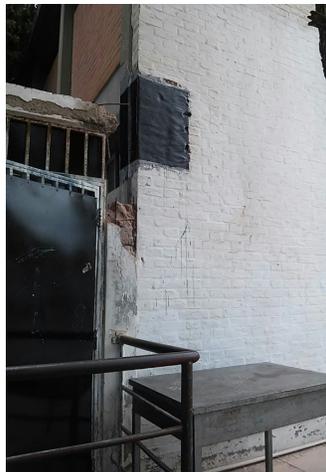
Figura 8 (h). Sistema de refuerzo con FRP (refuerzo de columna corta en extremos)

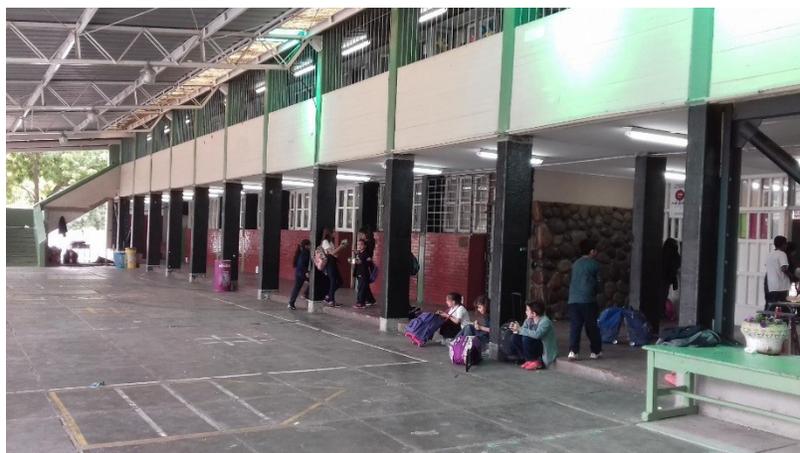
Figura 8 (h). Sistema de refuerzo con FRP (columnas aisladas con refuerzo)

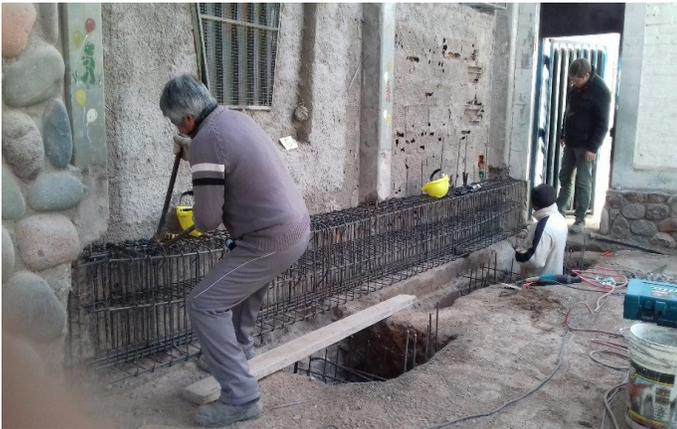
Figura 9 (a). Sistema de refuerzo con riostras (viga de cimentación y bases).

Para el refuerzo con riostras se consideró, como se presenta en la Figura 9: excavación de cimentaciones, armado y llenado de viga de cimentación y bases, instalación de marco metálico anclado en estructura de concreto reforzado, y colocación de las riostras.

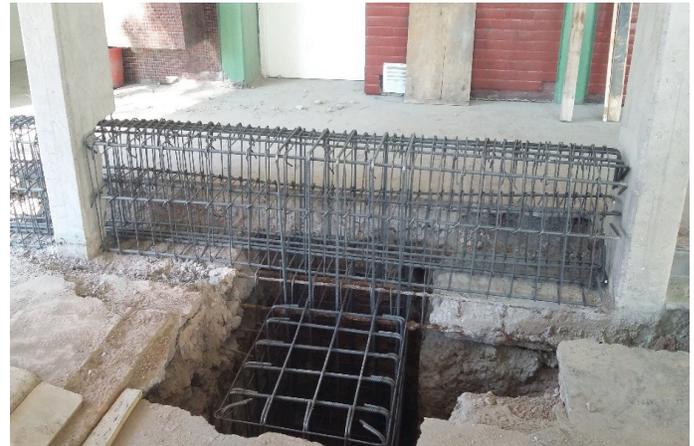
Figura 9 (b). Sistema de refuerzo con riostras (viga de cimentación y base).

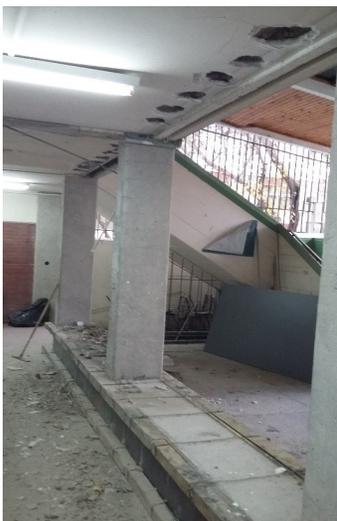
Figura 9 (c). Sistema de refuerzo con riostras (preparación de anclajes en losa)

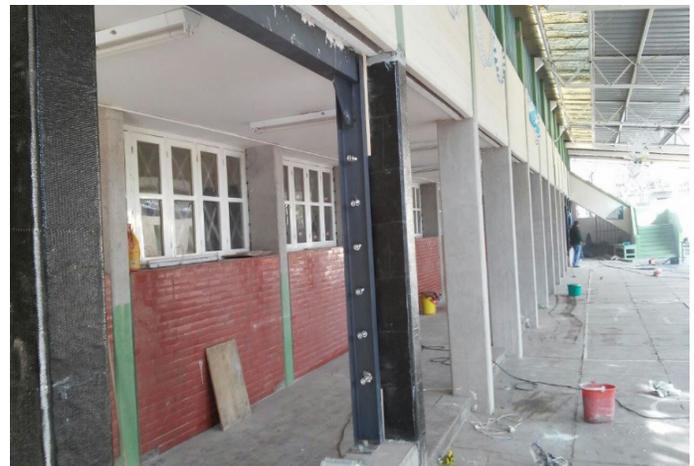
Figura 9 (d). Sistema de refuerzo con riostras (marco metálico anclado)

La estrategia de refuerzo global consistió en la incorporación de riostras metálicas para reducir principalmente los desplazamientos de piso del edificio. Para evitar la concentración de esfuerzos en la zona de vínculo de la riostra a la estructura existente, las diagonales metálicas se vincularon a un marco metálico anclado a la estructura en todo su perímetro. Como todos los elementos que integran esta estrategia de refuerzo se realizaron en taller, los tiempos de implementación en obra fueron reducidos, contribuyendo también a lograr una metodología de refuerzo realizada en poco tiempo, y con la escuela en funcionamiento.

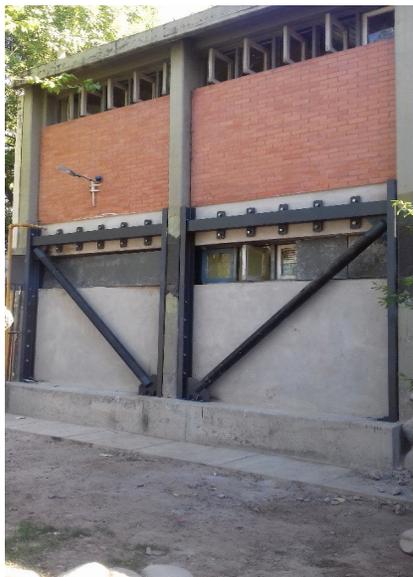
Figura 9 (e). Sistema de refuerzo con riostras (riostroas instaladas)

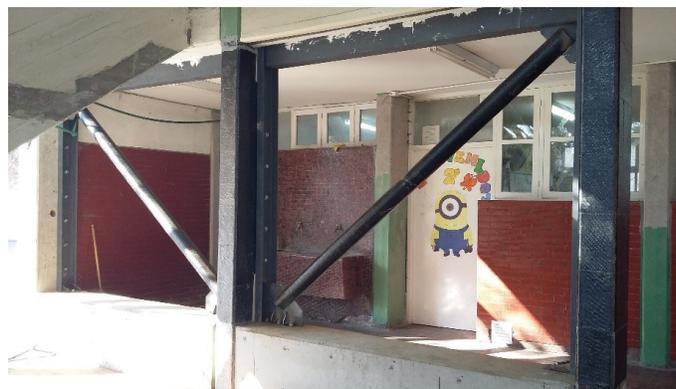
Figura 9 (f). Sistema de refuerzo con riostras (riostroas instaladas)
